# **Il risanamento ed il rinnovamento delle condotte del sistema idrico integrato**

*Il risanamento delle condotte con il sistema C.I.P.P. polimerizzato con raggi UV.*

***Karl-Heinz Robatscher***

*Rotech Srl – membro della Commissione Tecnica Permanente Relining*

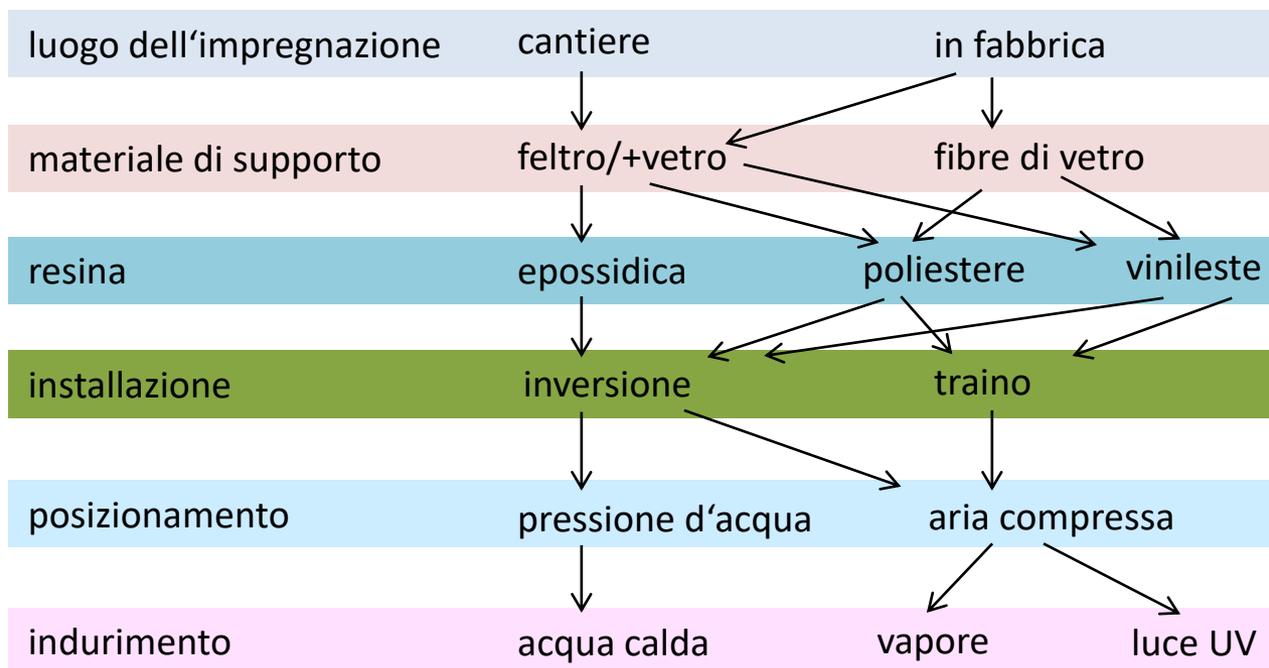
## TUTTE LE TECNOLOGIE DI LINER/INSTALLAZIONE

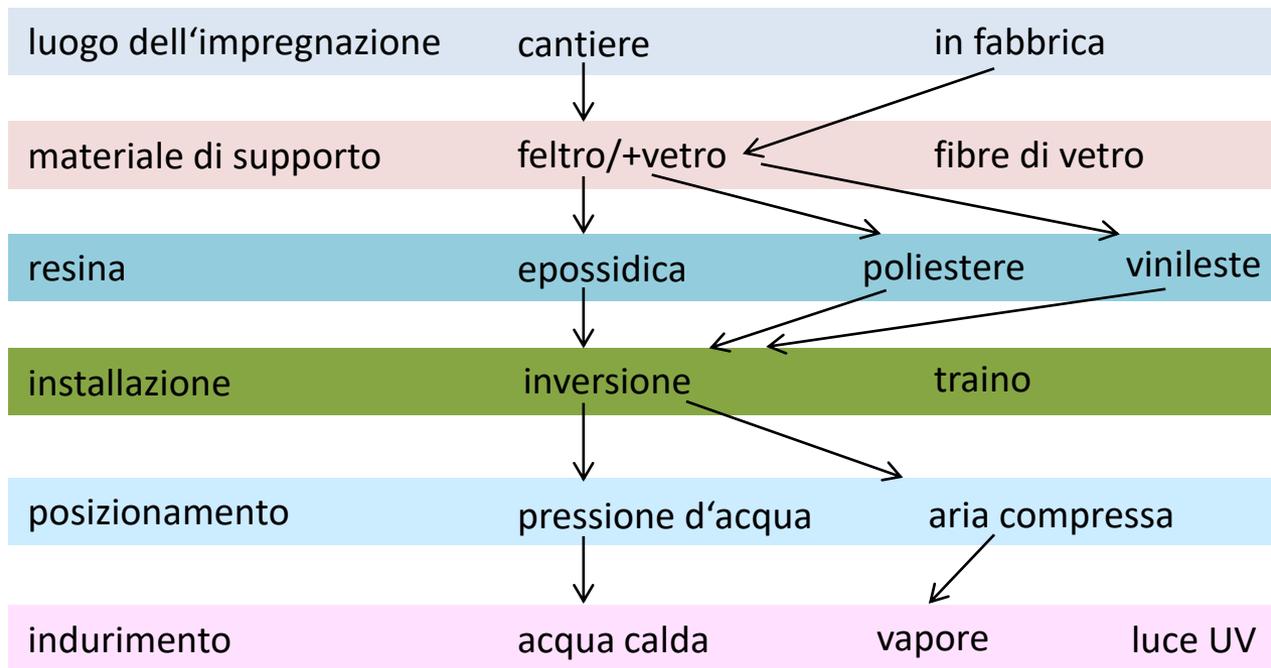
## LINER INSTALLATI ATTRAVERSO TABURO o COLONNA D'ACQUA E POLIMERIZZATI A CALORE

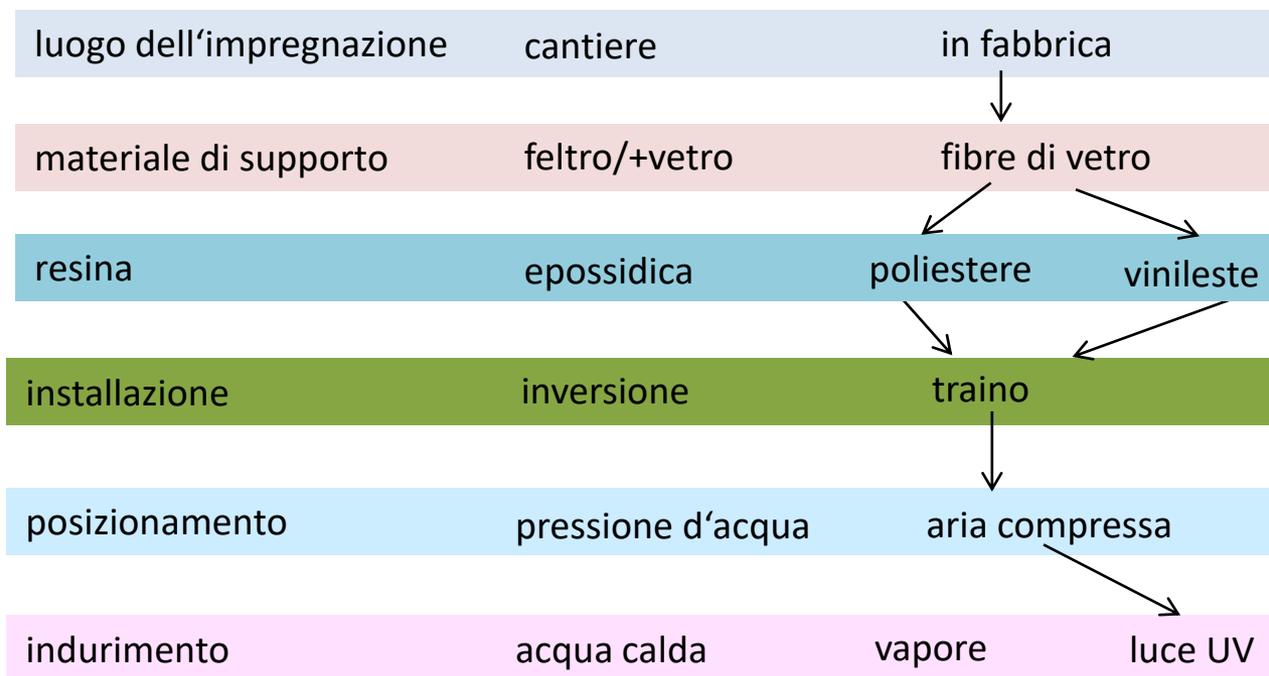
## LINER INSTALLATO A TRAINO E POLIMERIZZATO A RAGGI UV

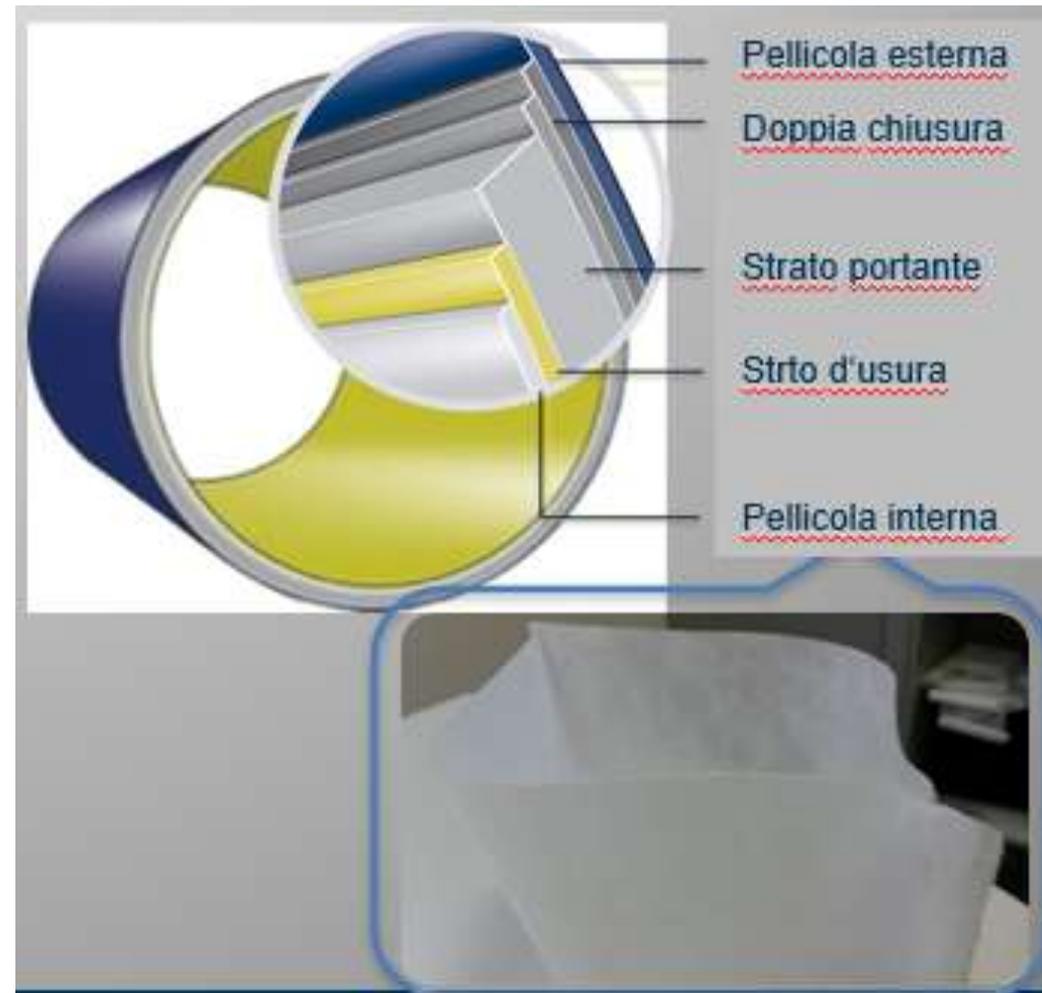
# Liner con vibre di vetro (UV)

- Struttura del materiale strato per strato
- Il materiale di supporto viene impregnato in fabbrica con una quantità di resina definita
- Confezionamento del liner una pellicola a tenuta UV = pellicola di protezione
- Trasporto in cantiere in casse di legno
- Casse di legno con controllo interno della temperatura (verifica della qualità)

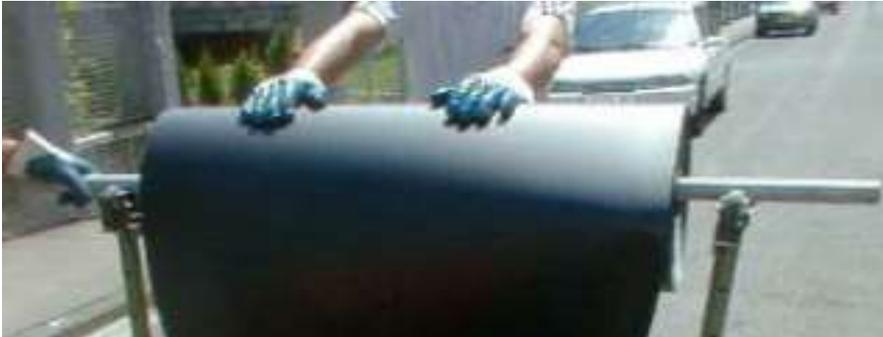
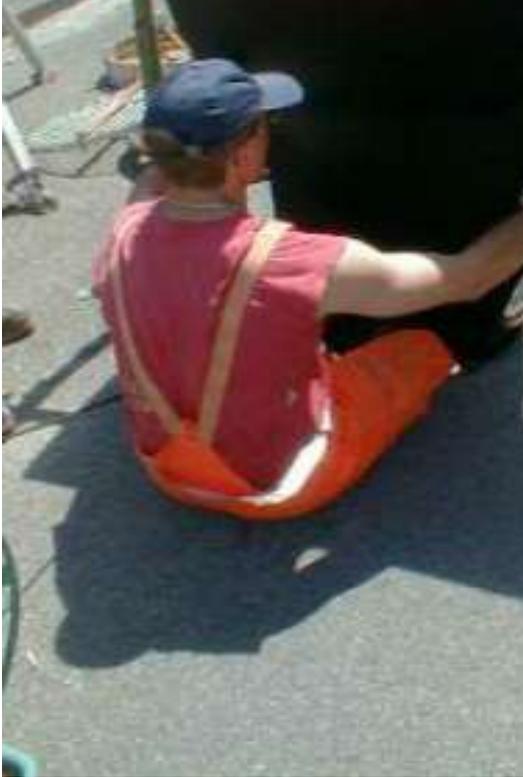
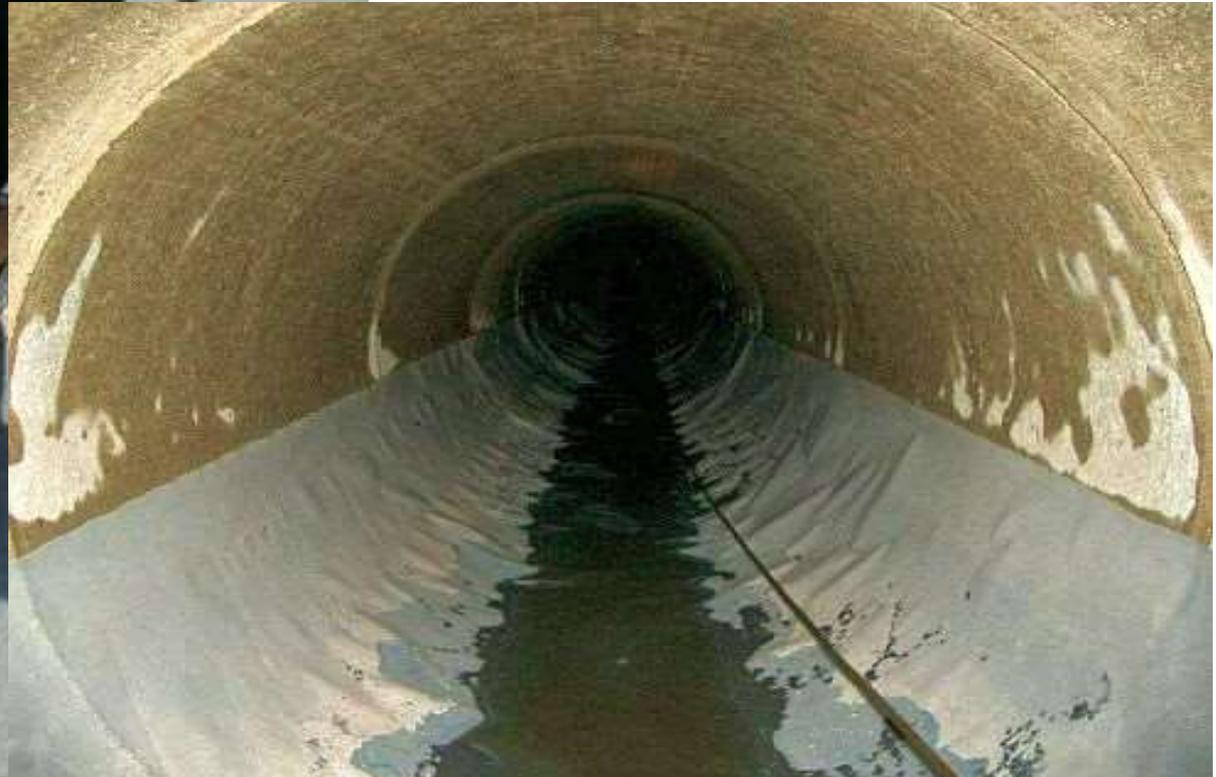
# Installazione di una pellicola scorrevole all'interno della condotta

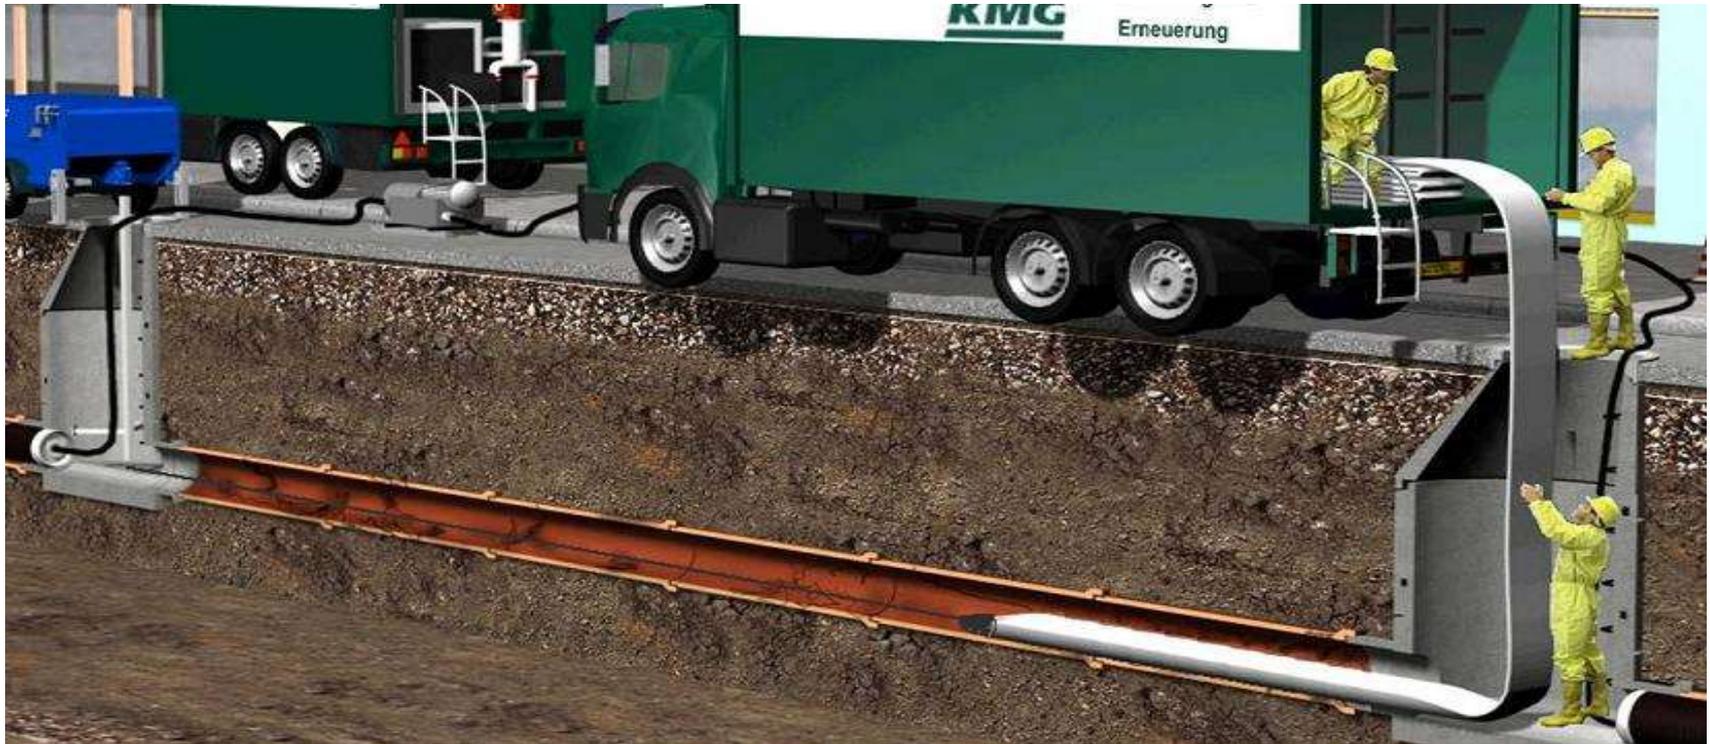
# Installazione del liner nella condotta

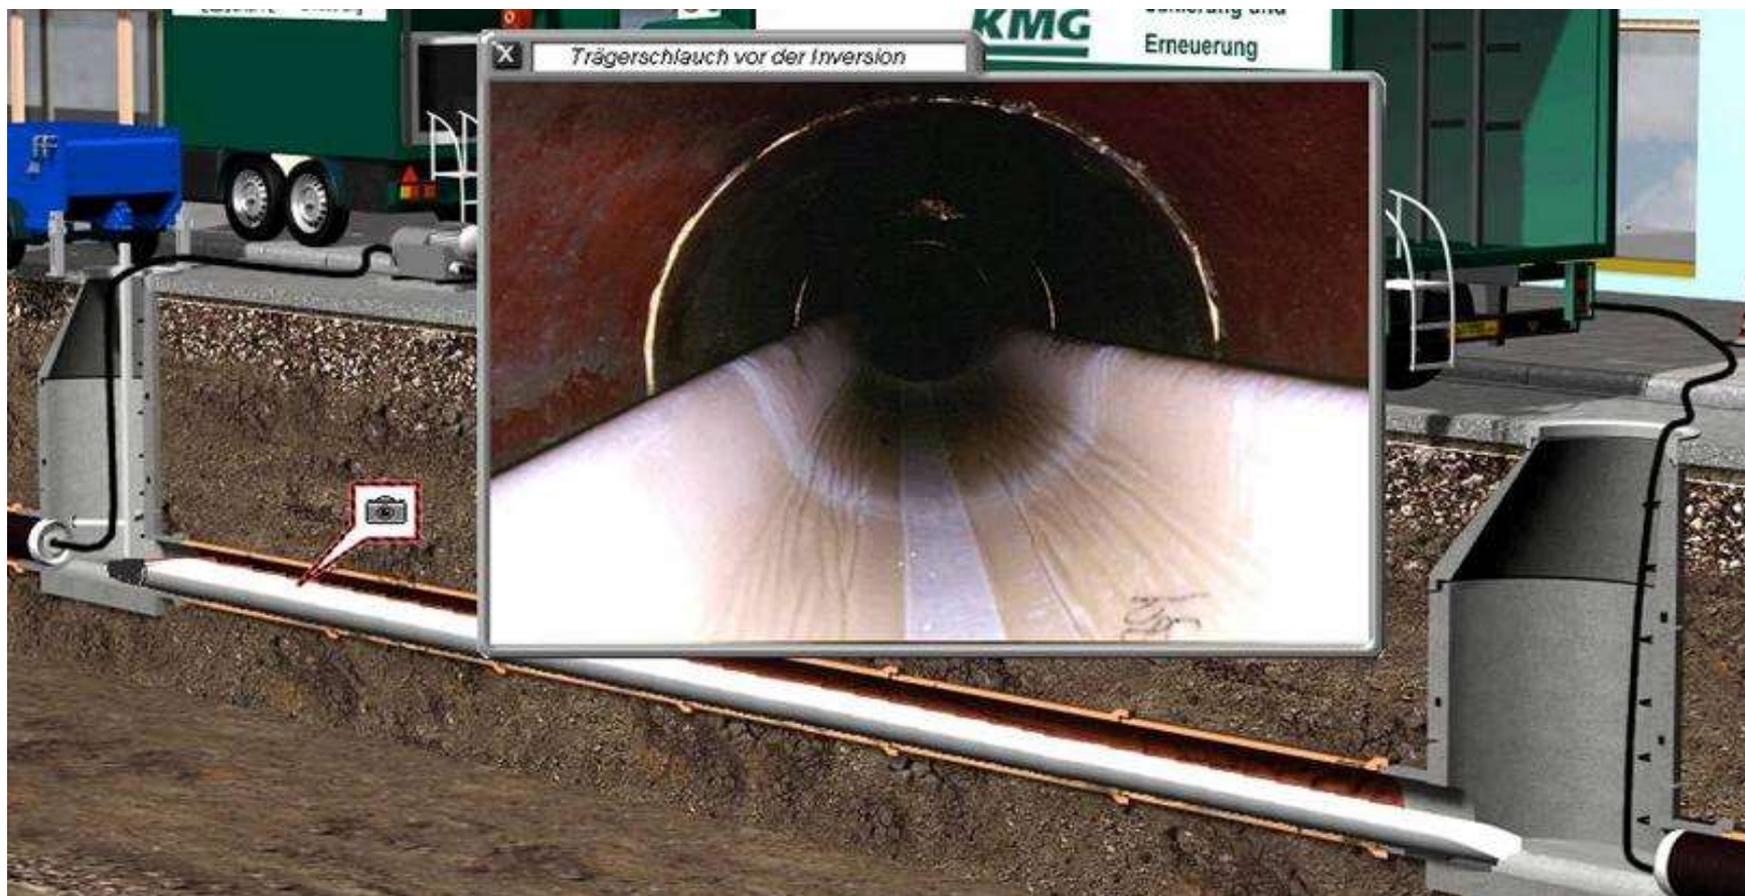
## Installazione del liner

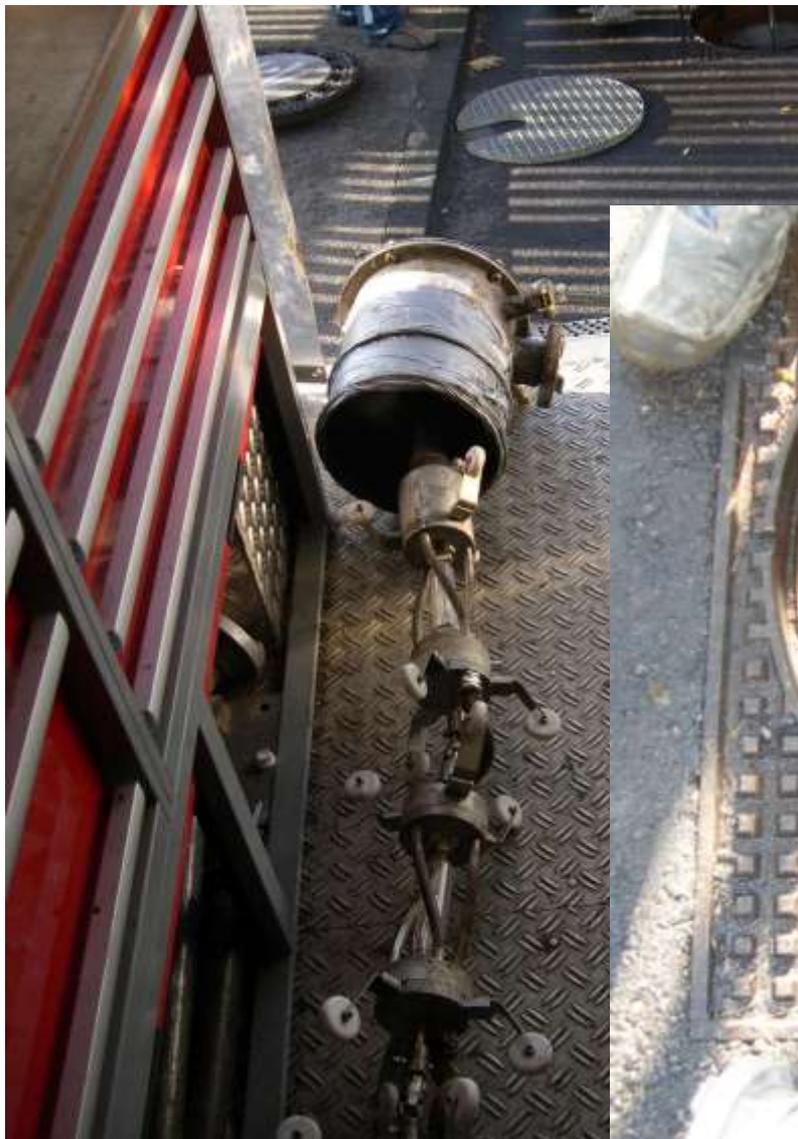
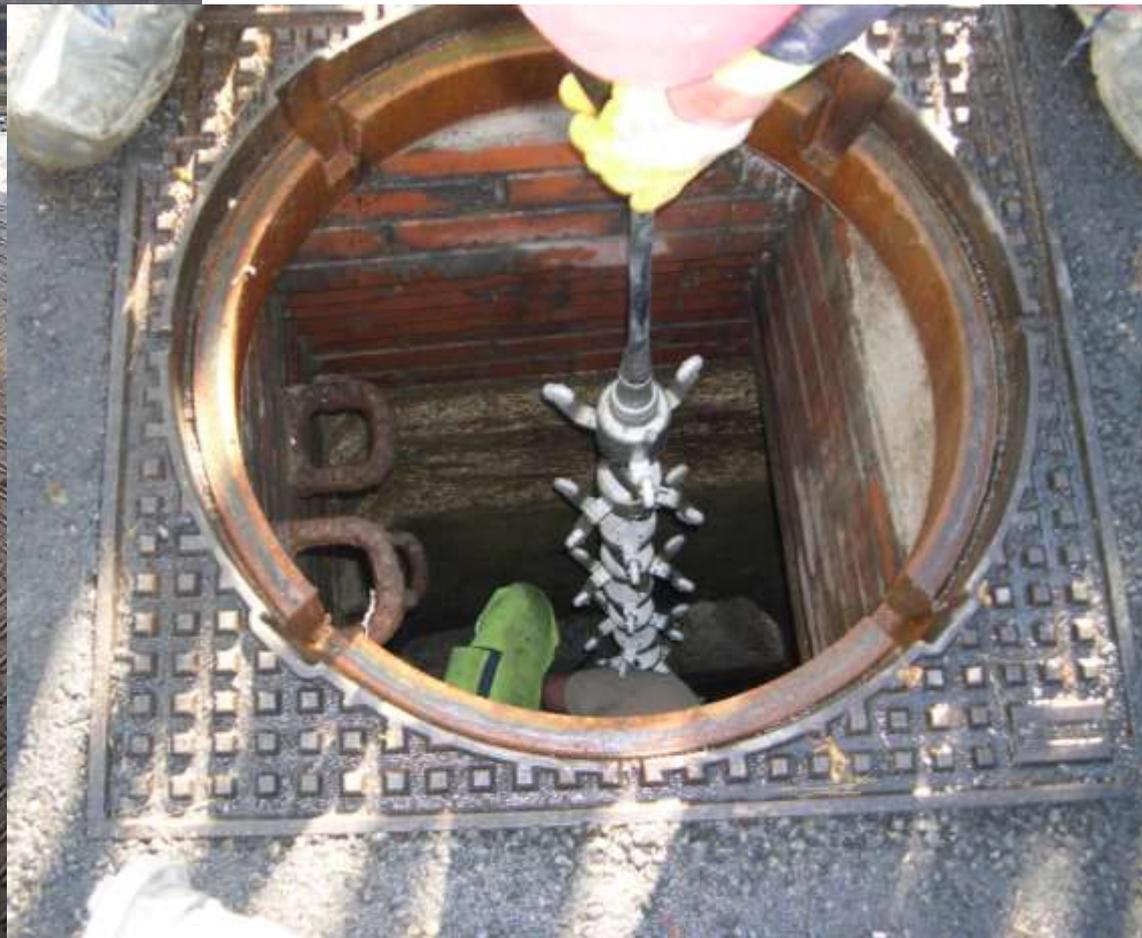
## Inserimento delle lampade all'interno del liner

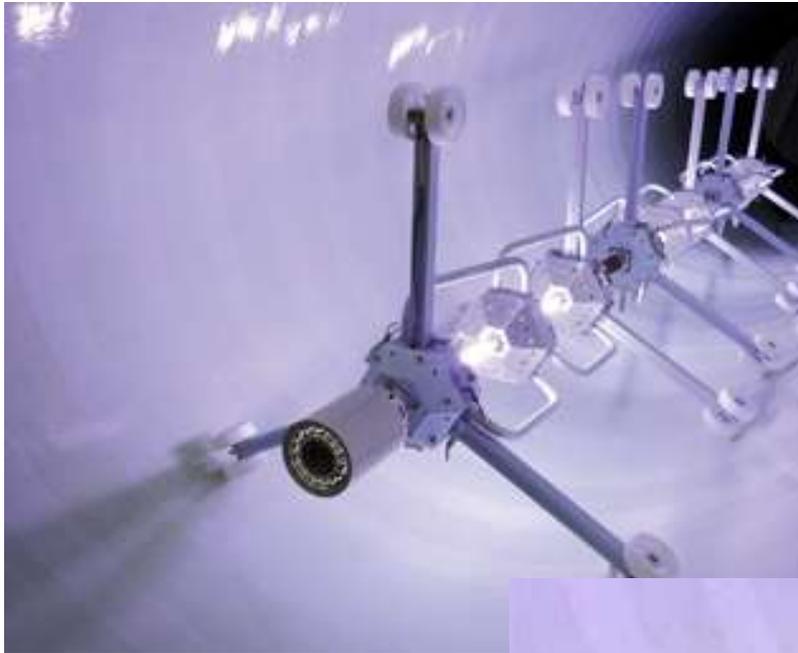
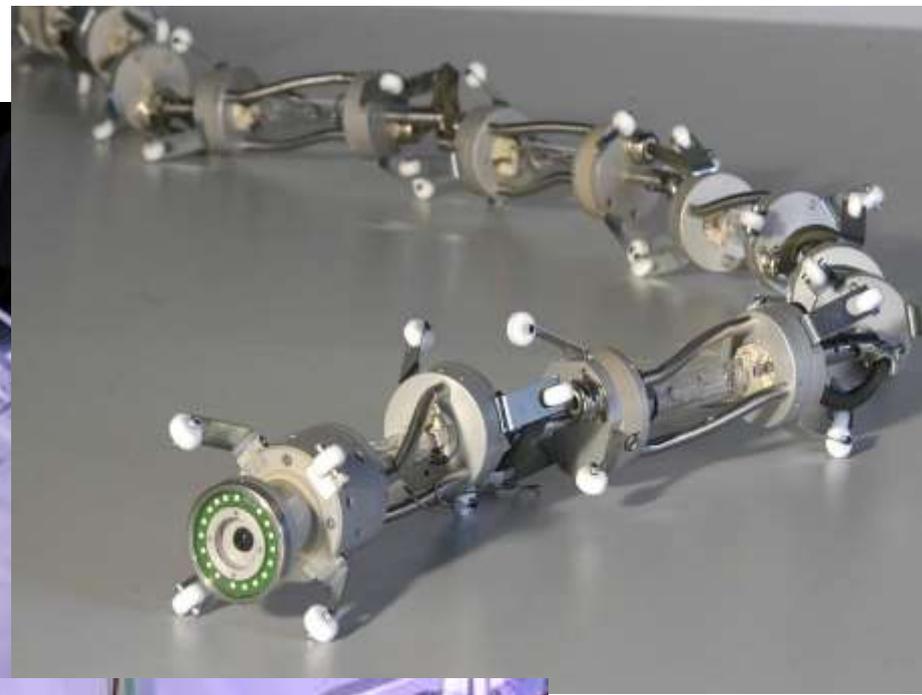
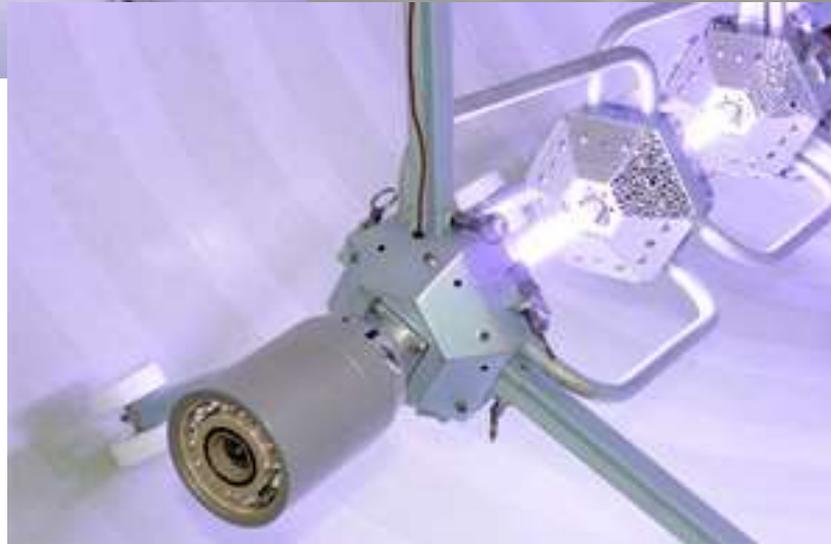
# Cattene con Lampade UV

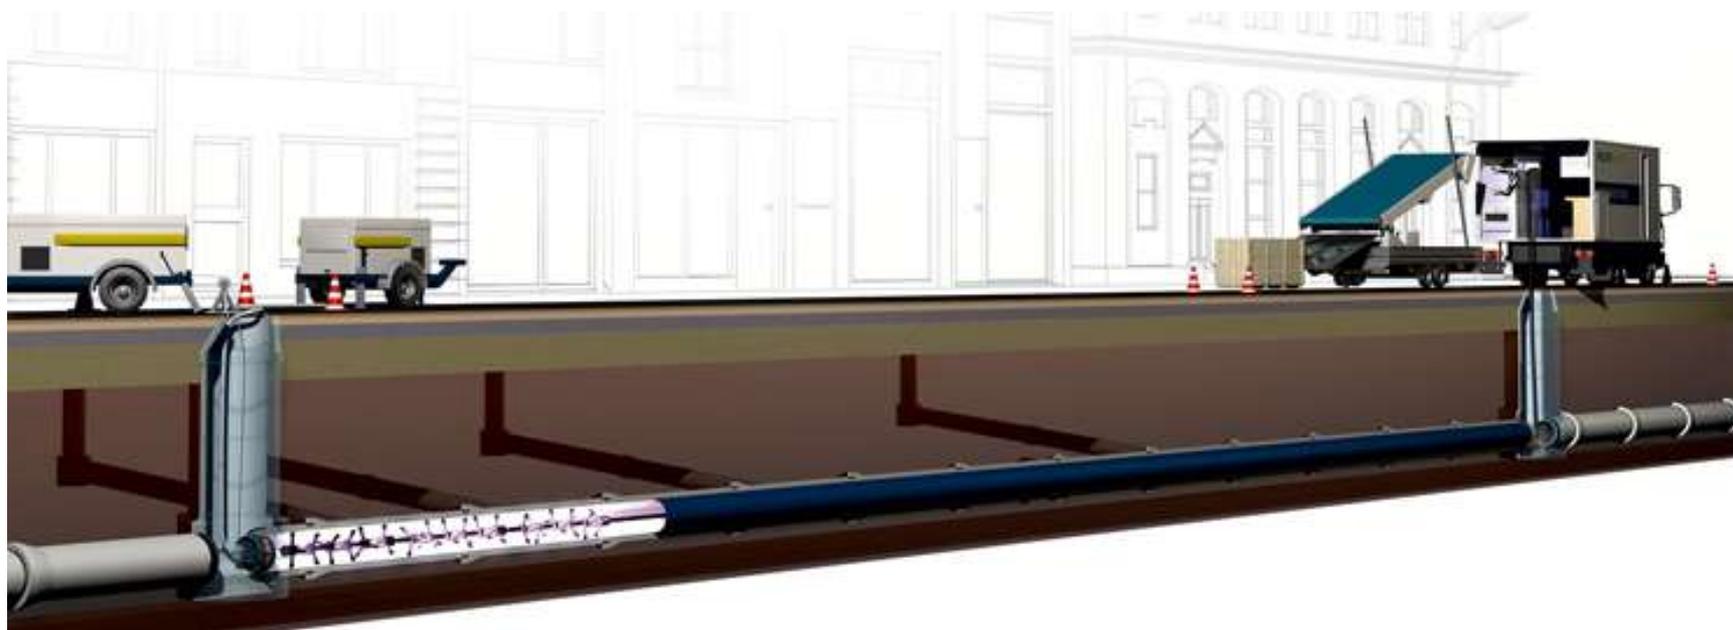
## Indurimento tramite luce UV

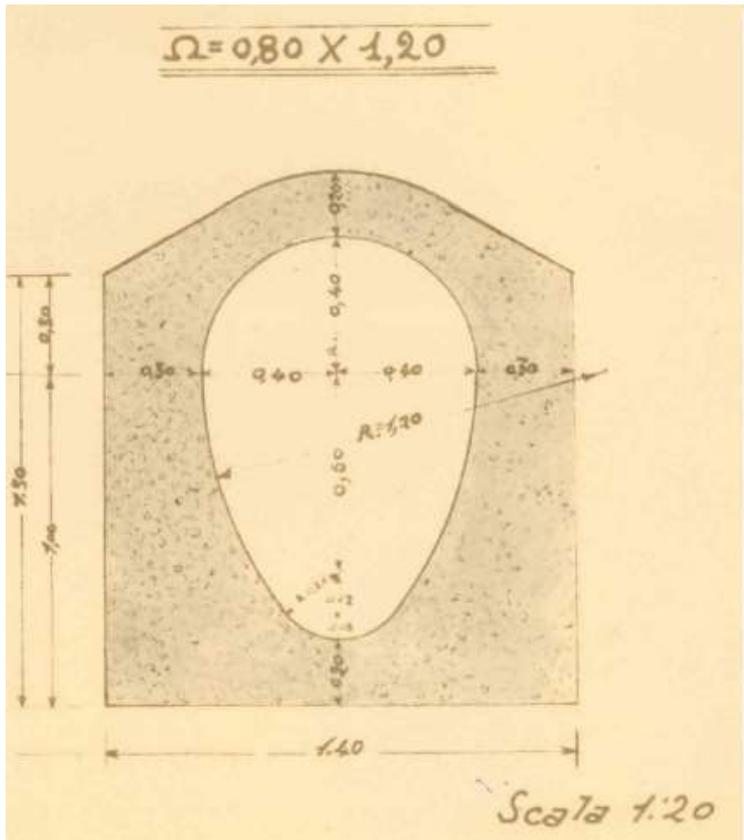
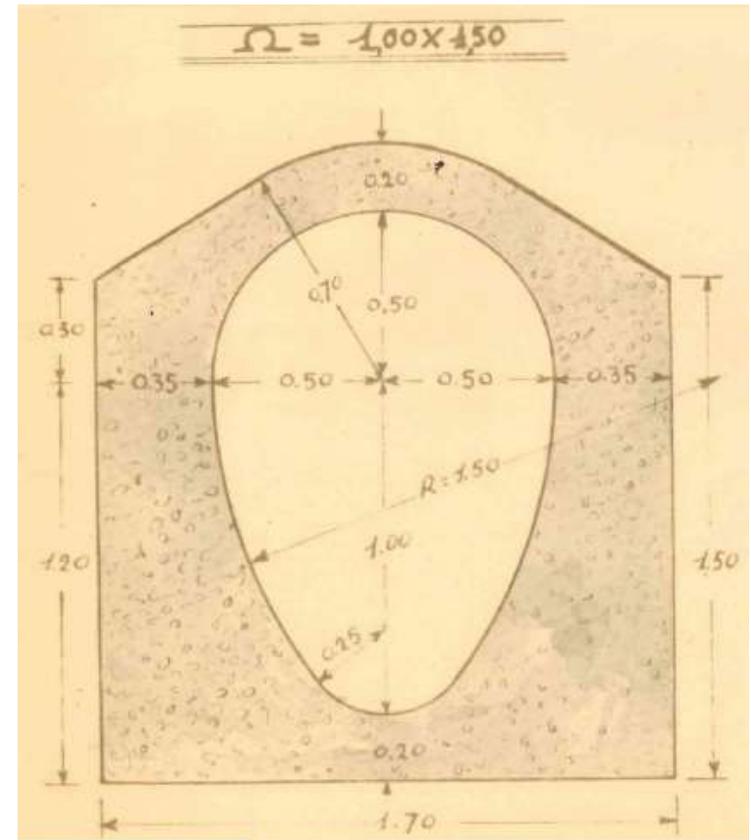
Fognatura mista degli anni '30

Ovoidale in cls 80 x 120 cm (2.070 ml)

Ovoidale in cls 100 x 150 cm (430 ml)

Profondità scorrimento dal p.c. dai 3m a oltre 5m

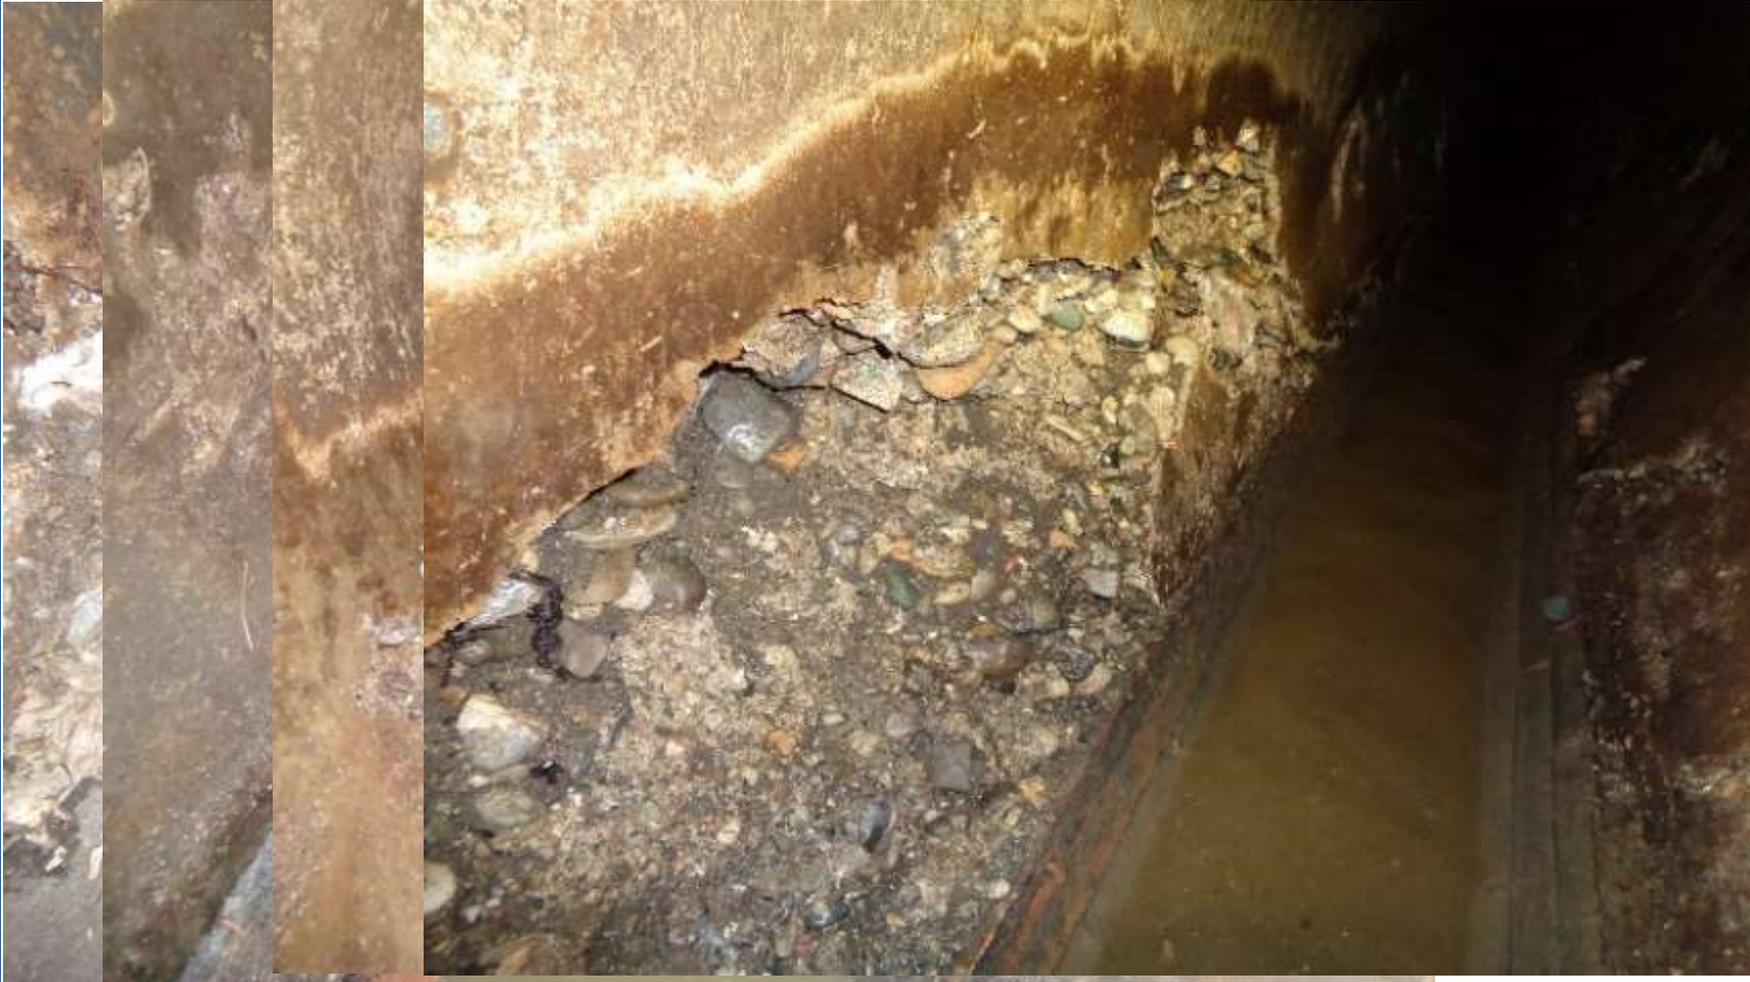
Condotta alla fine della vita utile

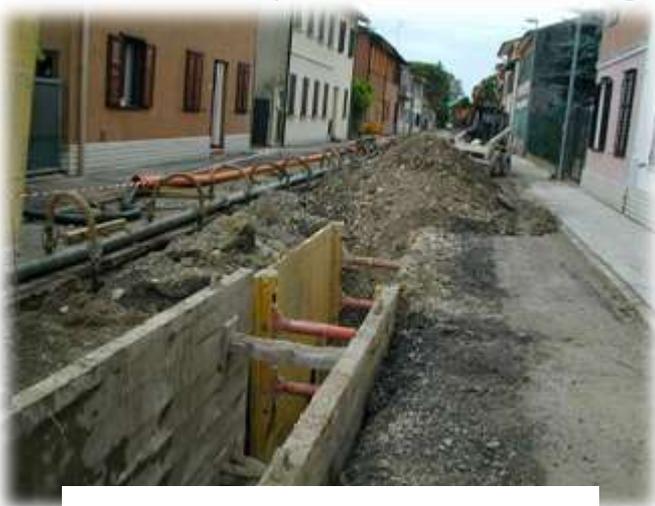
Esempio di scavo a cielo aperto

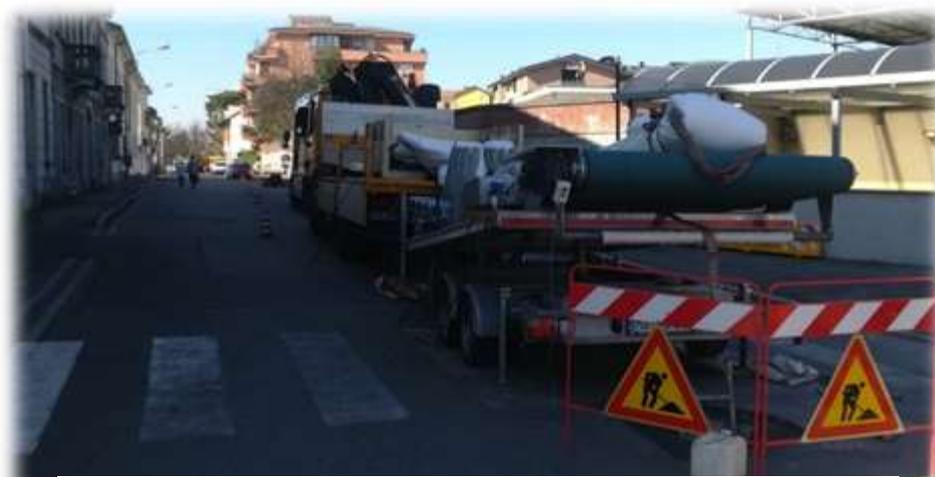
Esempio tecnica NO DIG – nessuno scavo presente

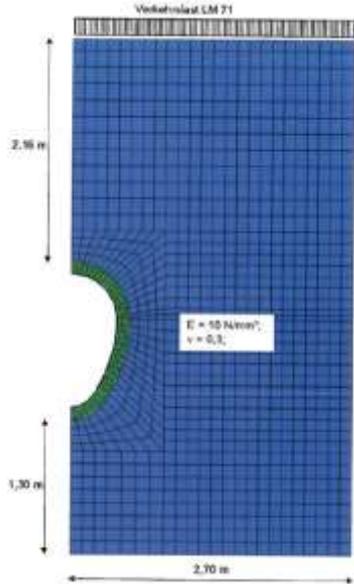
Verifica statica con  
tecnica FEM

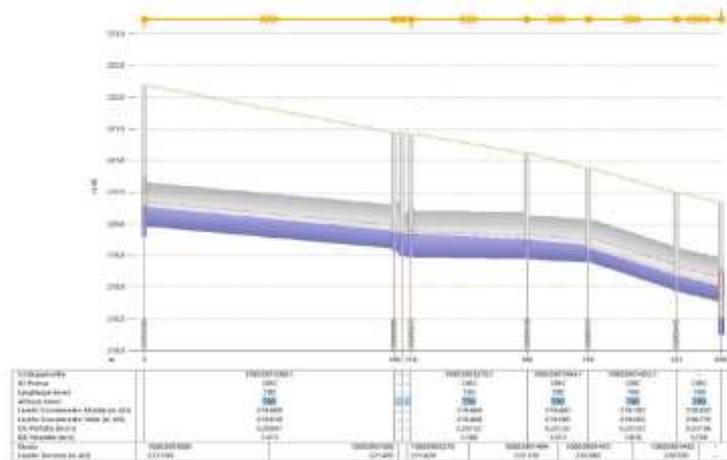
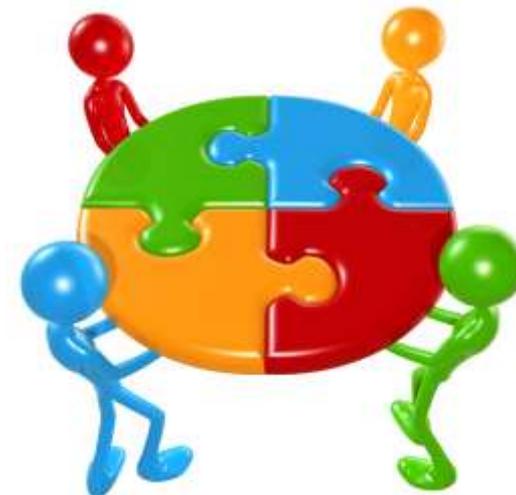
Sviluppo modello idraulico dedicato  
per la gestione del bypass

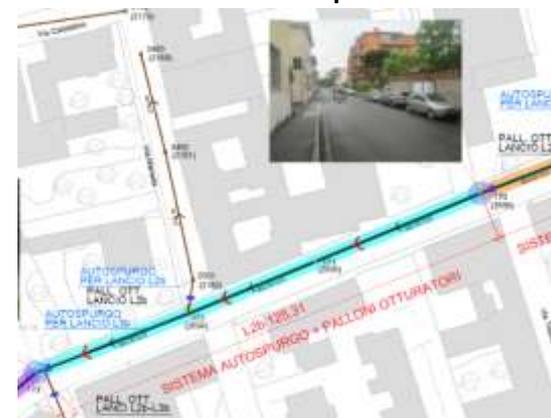
Progetto dettagliato dei lanci  
con relativa occupazione aree

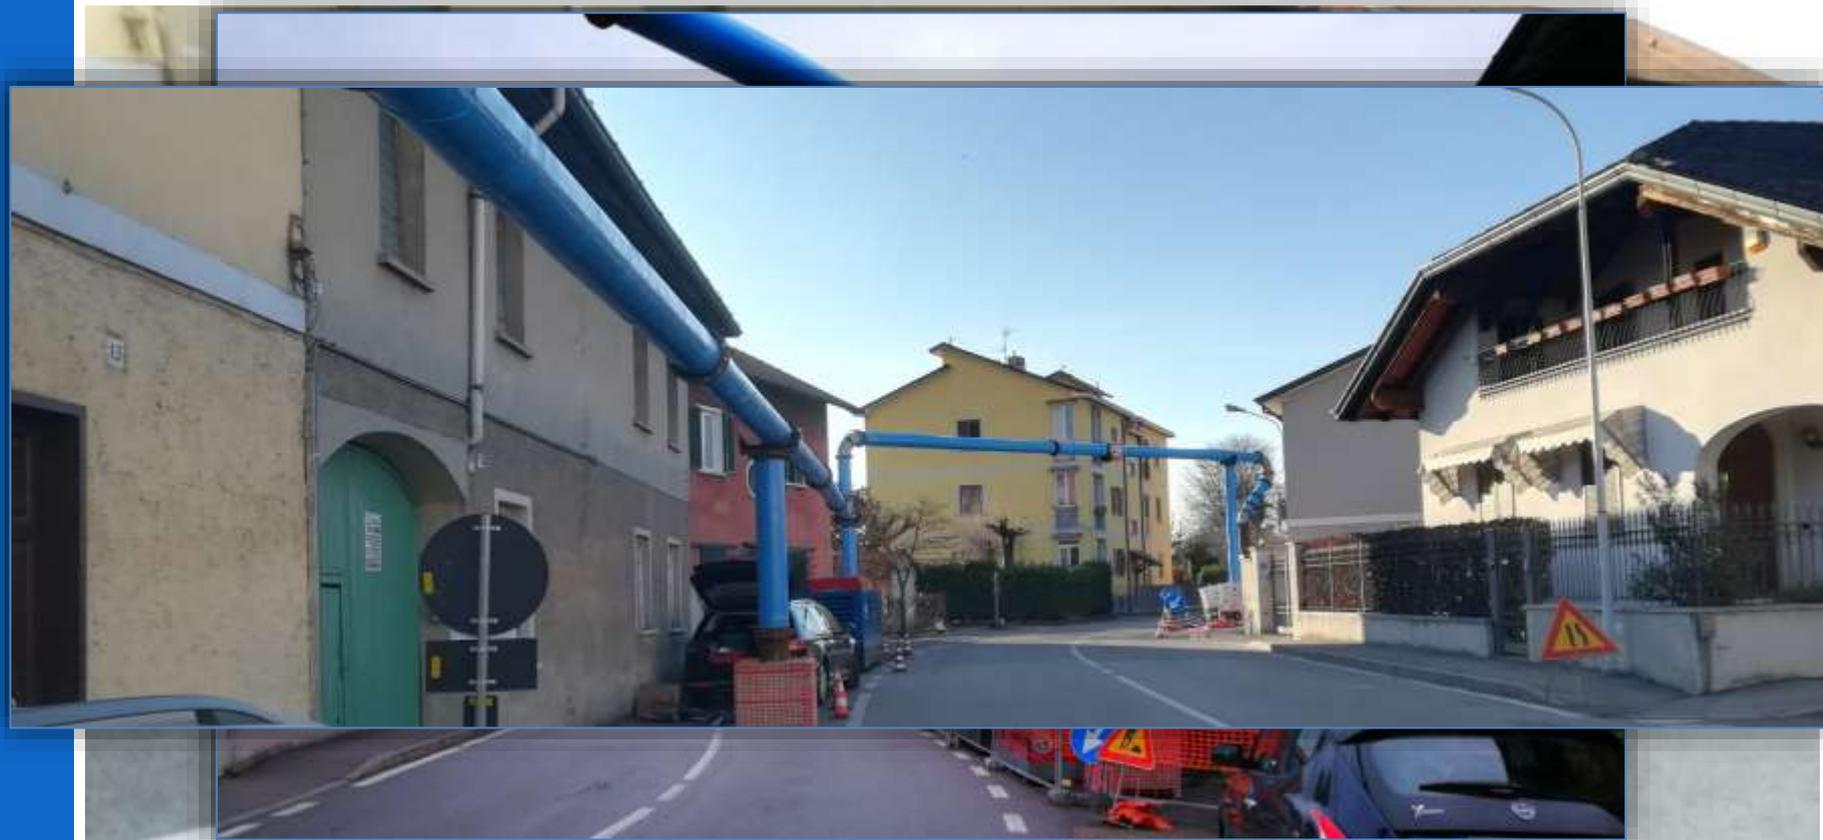
BYPASS AEREO: 3 pompe da 110l/sec cad. per una lunghezza totale del bypass aereo di circa 250 ml (DN315)

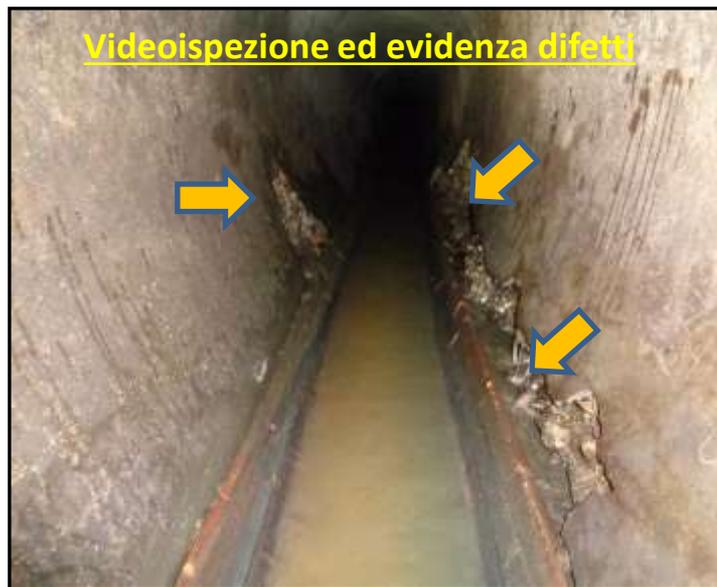
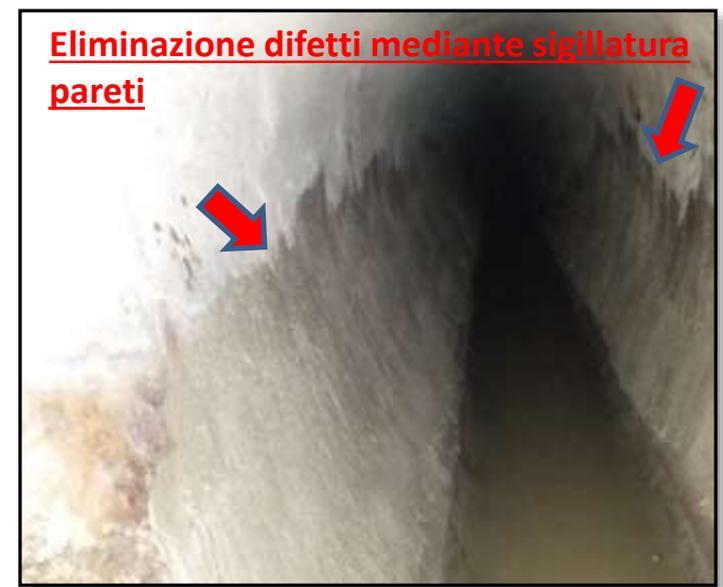
- La tratta di intervento è sottoposta ad un trattamento di spurgo attraverso l'utilizzo di ugelli ad alta pressione per la pulizia e lo smaltimento del refluo sedimentato
- Con l'utilizzo di specifica telecamera a colori viene verificata l'integrità della condotta e delle superfici, evidenziando la presenza di difetti da sistemare.
- Mediante l'ingresso di personale nella condotta si è ricostruito il condotto ospite, eliminando asperità delle pareti sigillatura delle lesioni lungo la tubazione

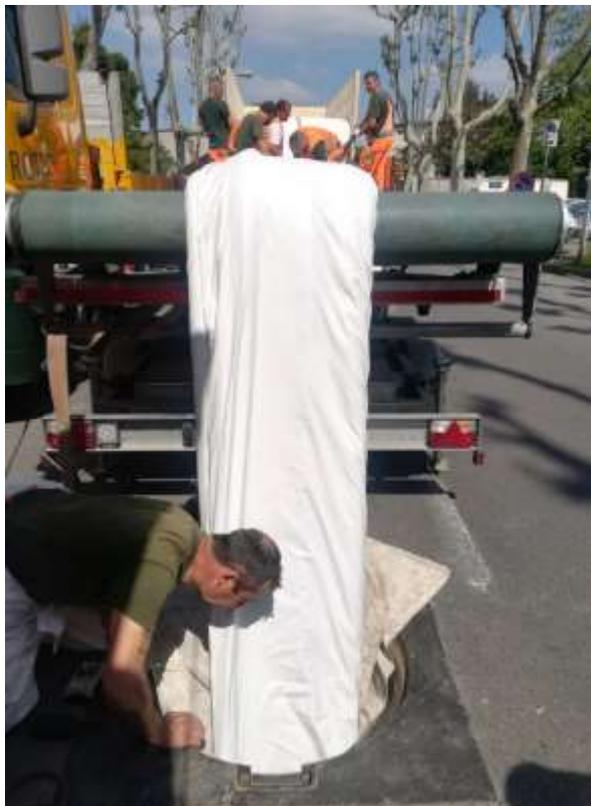
Inserimento della «Calza», ricostruendo all'interno della condotta esistente un nuovo tubo che prende la forma e assume le caratteristiche strutturali e idrauliche.

Inserimento Liner

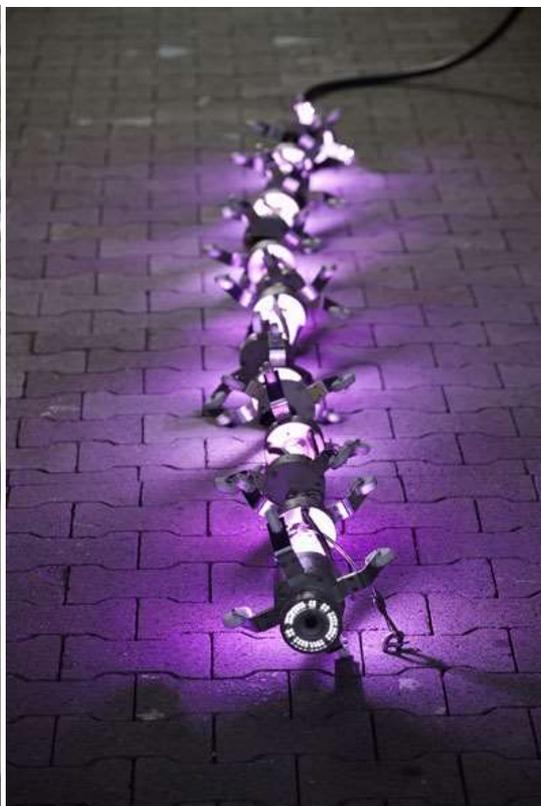
Lampade UV

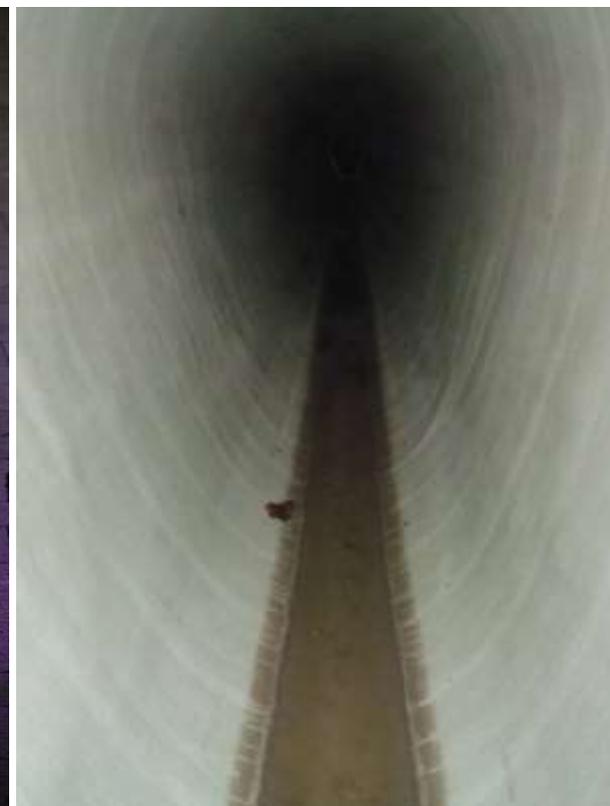
Risultato finale Sp. 14-17 mm

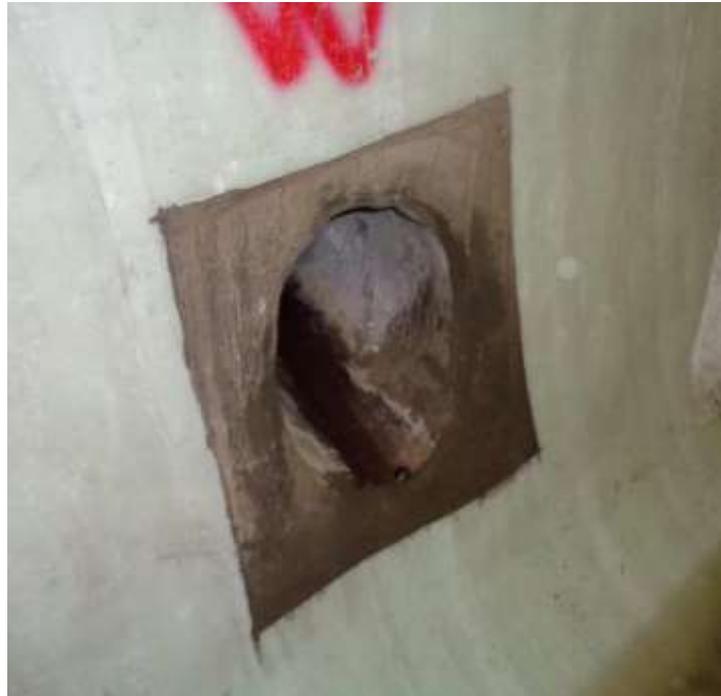
**Finitura e sigillatura allacciamenti esistenti**

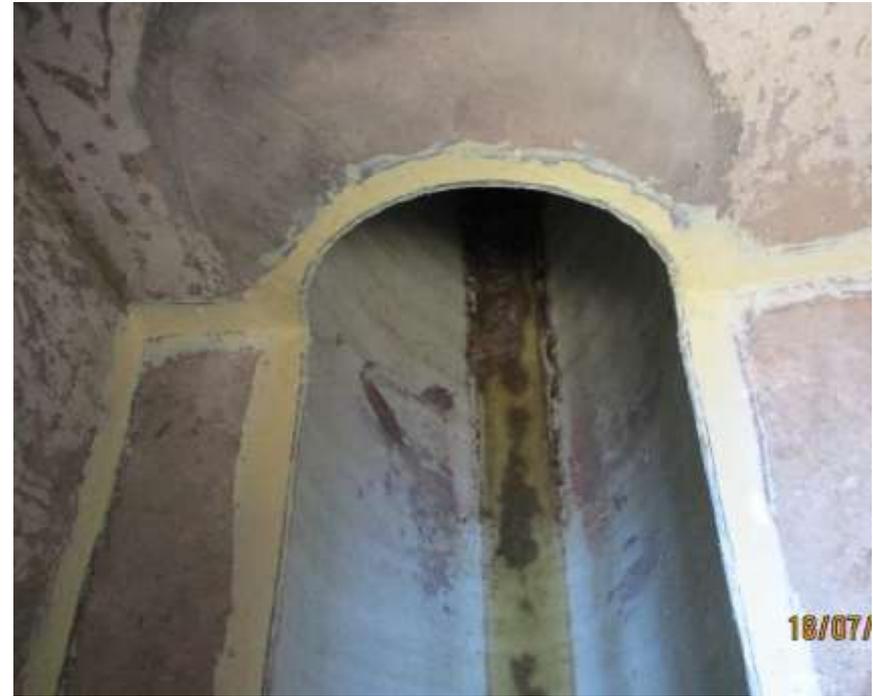
**Finitura e sigillatura liner-pozzetto**
