# **Il risanamento ed il rinnovamento delle condotte del sistema idrico integrato**

*Il risanamento delle condotte con il sistema C.I.P.P. polimerizzato con raggi UV.*

***Karl-Heinz Robatscher***

*Rotech Srl – membro della Commissione Tecnica Permanente Relining*

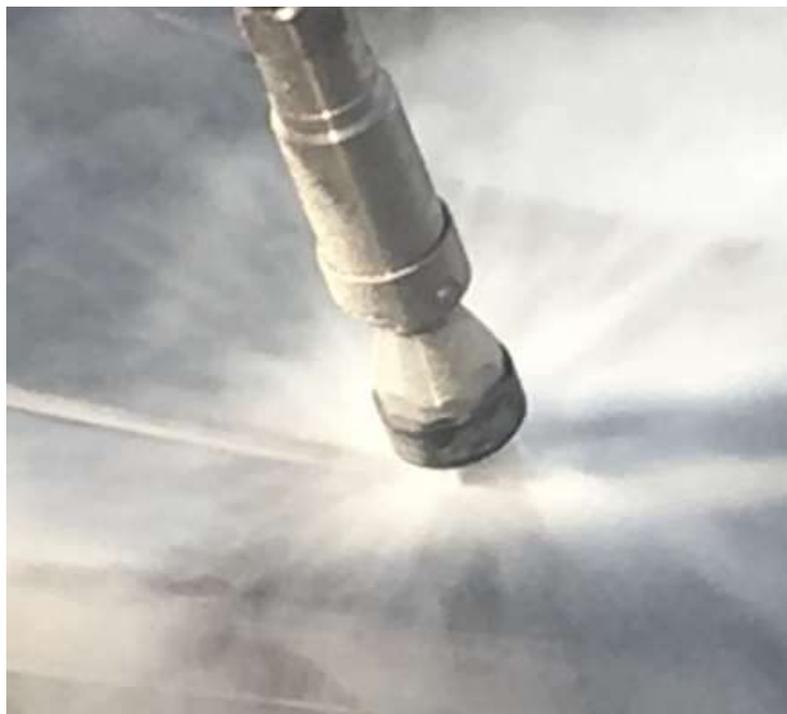
**Idroscarifica ad alta pressione  
400 bar**

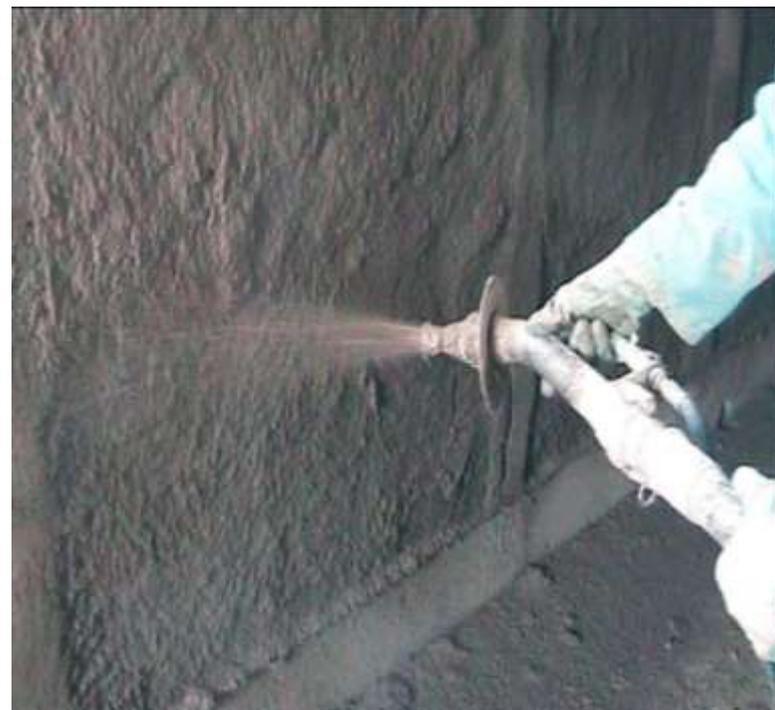
**Spruzzatura malta cementizia  
2 passate**

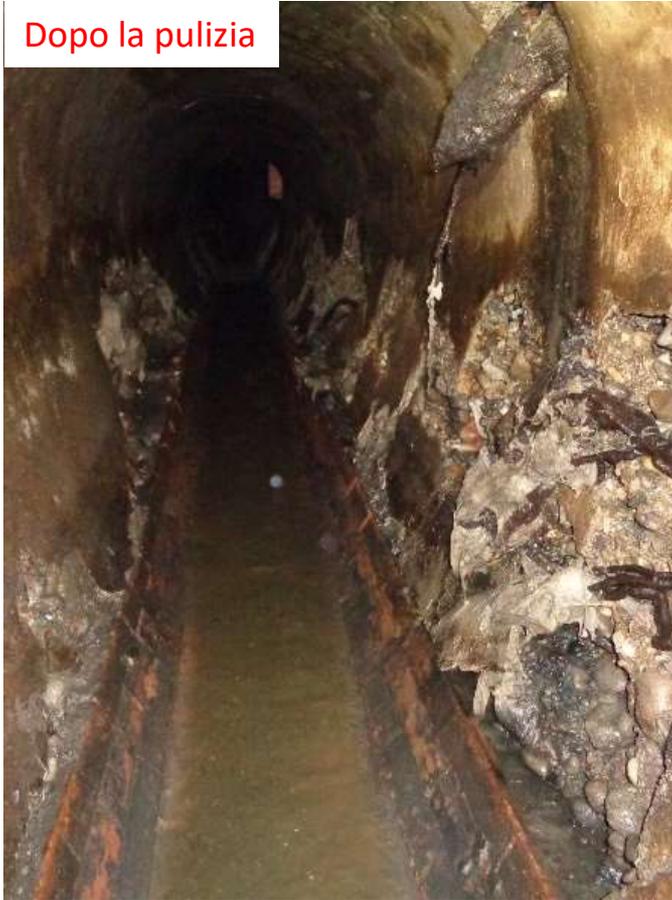
Dopo la pulizia

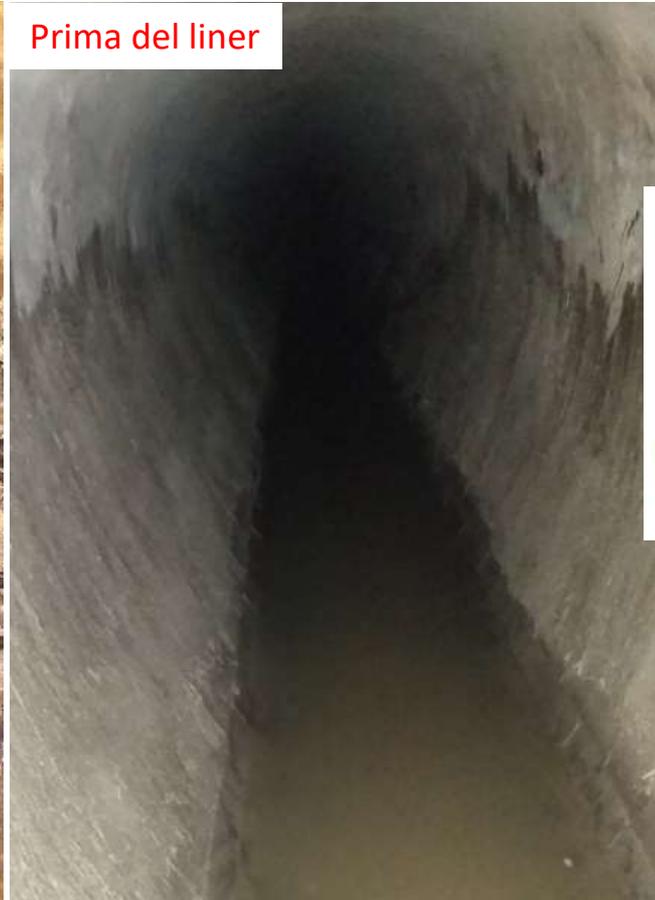
Prima del liner

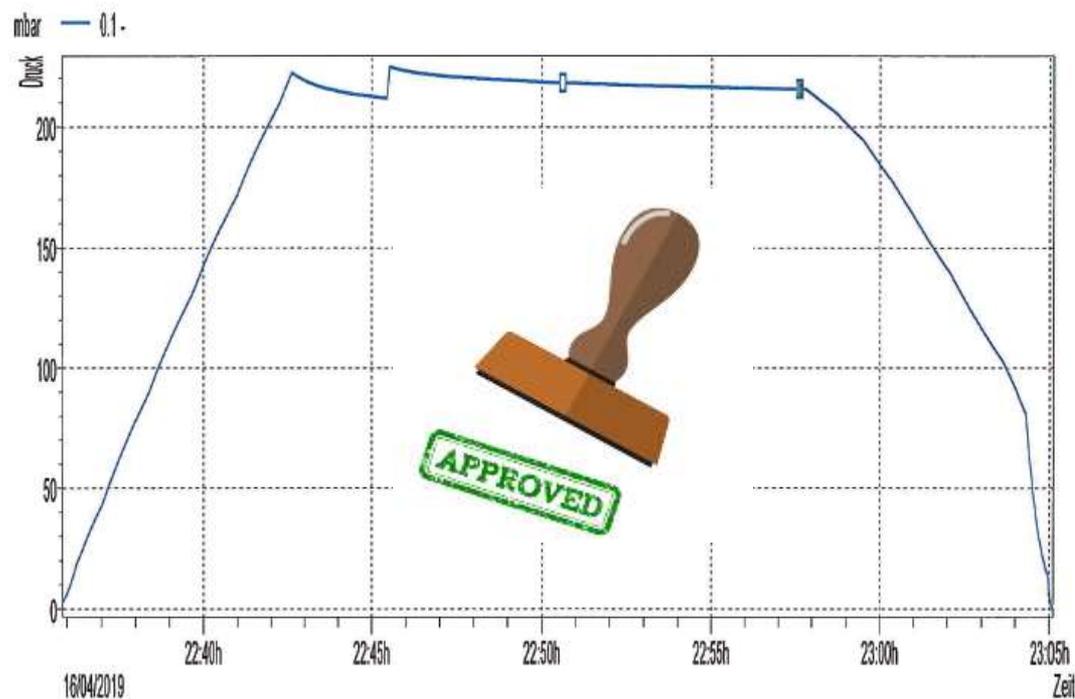
#### 4- PROVE DI TENUTA NORMA UNI EN 1610 SU OGNI LANCIO

Pressione della prova: 200 mbar  
Pressione inizio: 218 mbar  
Aumento pressione: 0,0 mbar  
Pressione fine prova: 215,4 mbar  
Perdita: 2,6 mbar  
Tolleranza: 15 mbar

Tempo d'acquietamento: 00:05:05  
Inizio della prova: 22:50:38  
Fine della prova: 22:57:38  
Durata della prova: 00:07:00  
Risultato della prova: a tenuta

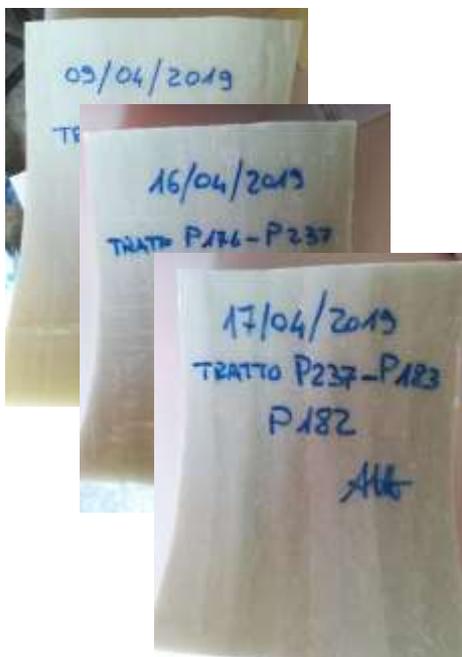
5- PER OGNI LANCIAMENTO PRELIEVO DI CAMPIONI DI LINER PER L'INVIO IN LABORATORIO PER PROVE UNI EN ISO 11296-4 :

- misura spessore
- flessione a 3 punti

CAMPIONI  
LINER PER LABORATORIO

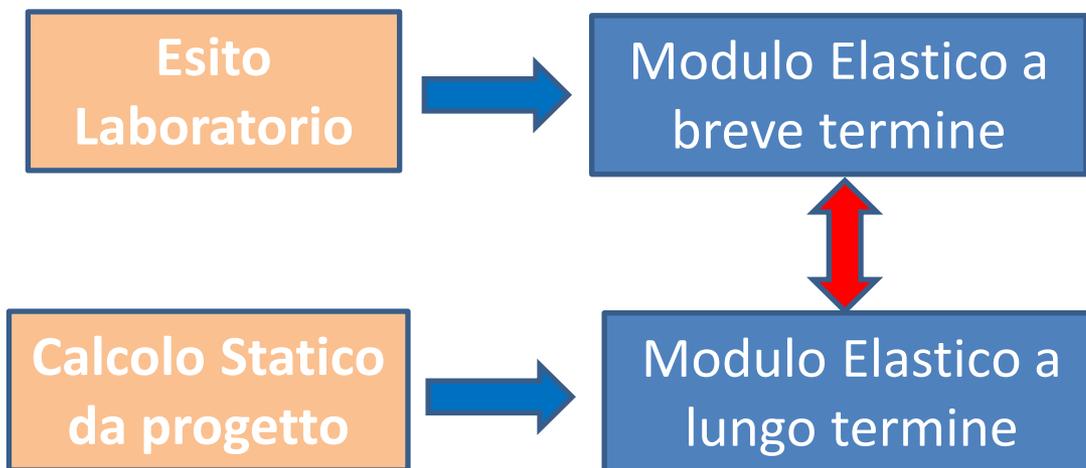
**Fattore di riduzione** a seguito di prove a 10.000 h (UNI EN ISO 11296-4) da certificato liner

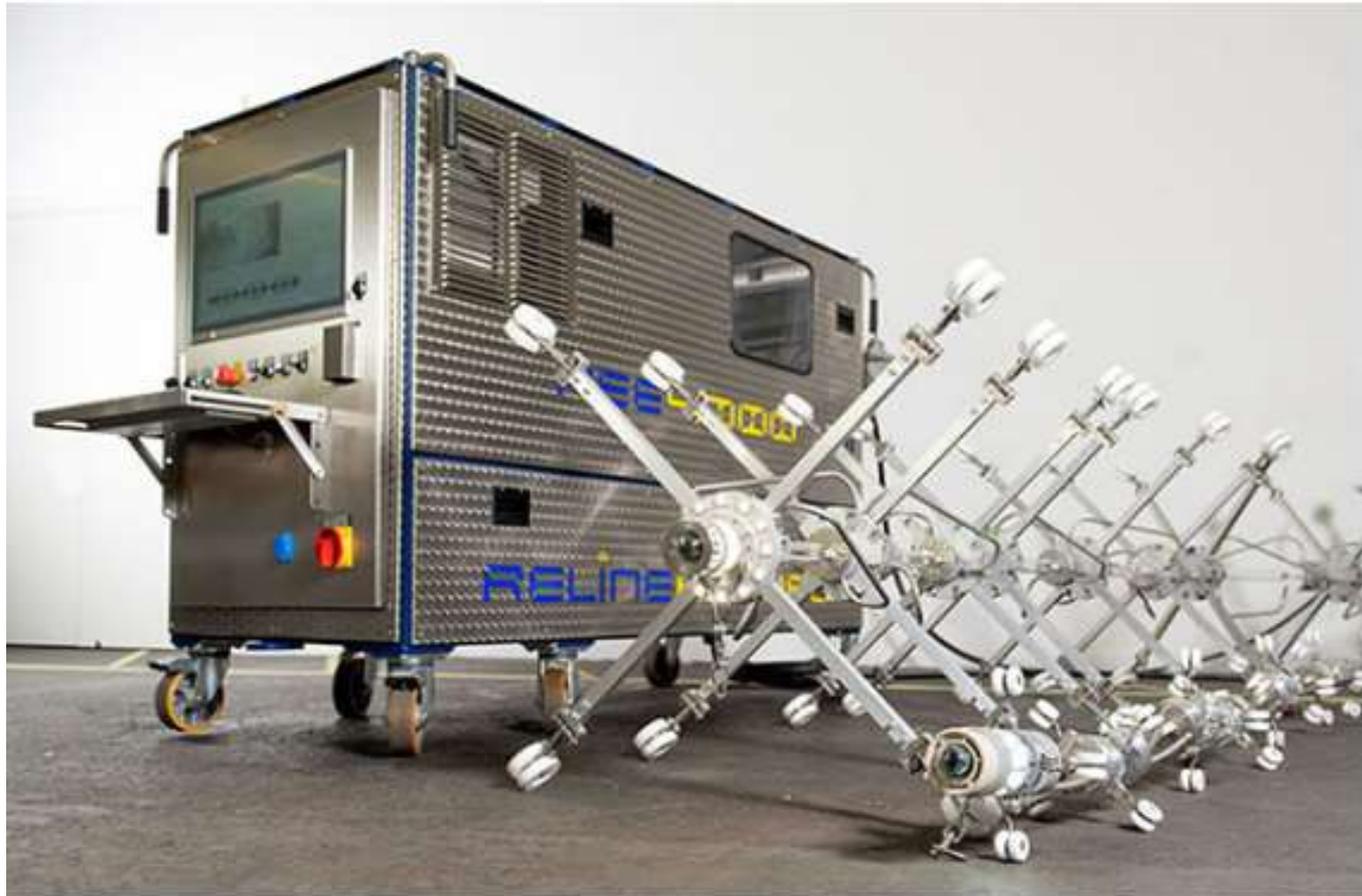
- ❖ Indurimento economico in tutti i diametri, in modo particolare nell'indurimento di diametri GRANDI con spessore molto elevati
- ❖ Irraggiamento ottimale e uniforme della superficie del Liner

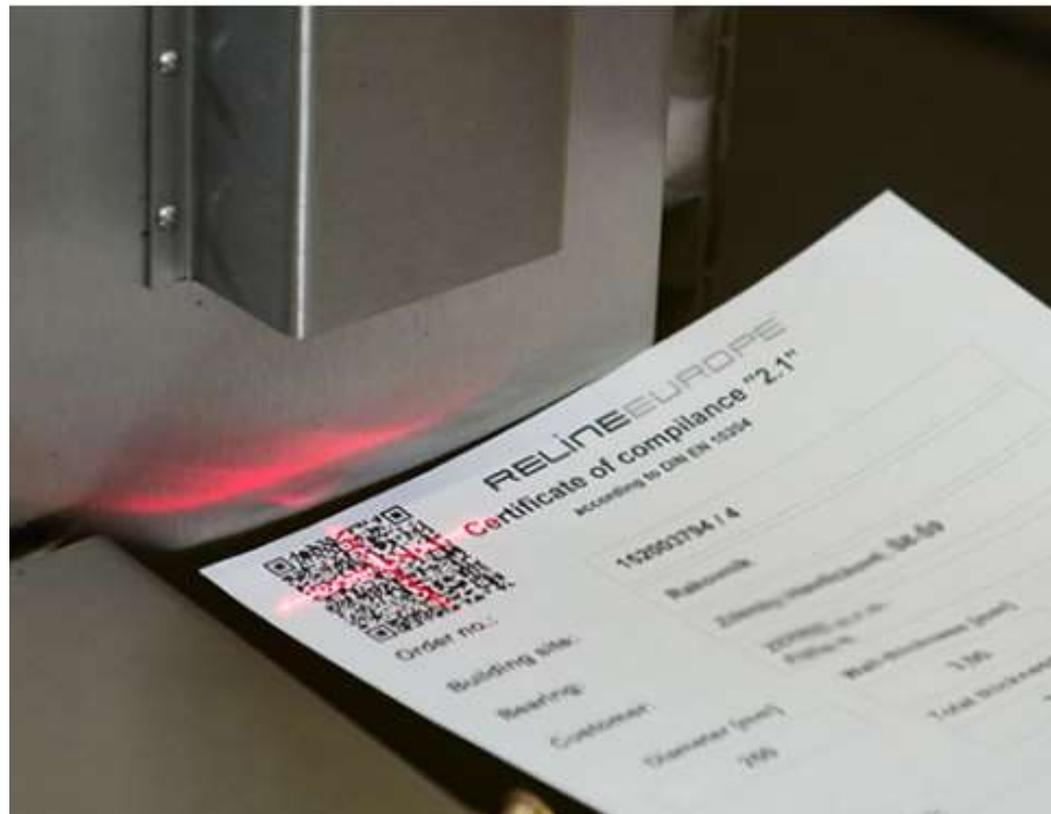
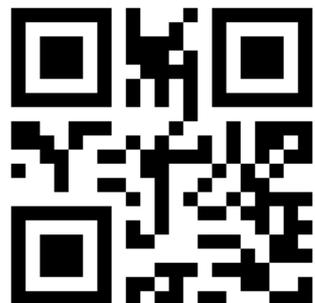
## AUTOMATIZZAZIONE DEL PROCESSO:

- ❖ Trasferimento dati attraverso codice QR
  - ❖ Dati di cantiere
  - ❖ DN dimensione
  - ❖ Velocità di indurimento
  - ❖ Sequenza di accensione delle lampade UV
- ❖ Più sicurezza
- ❖ Assistente di indurimento

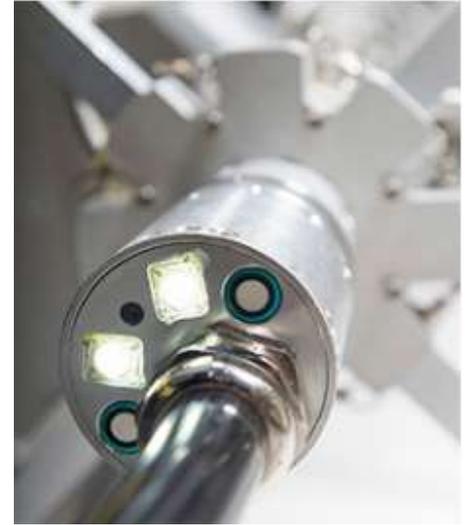
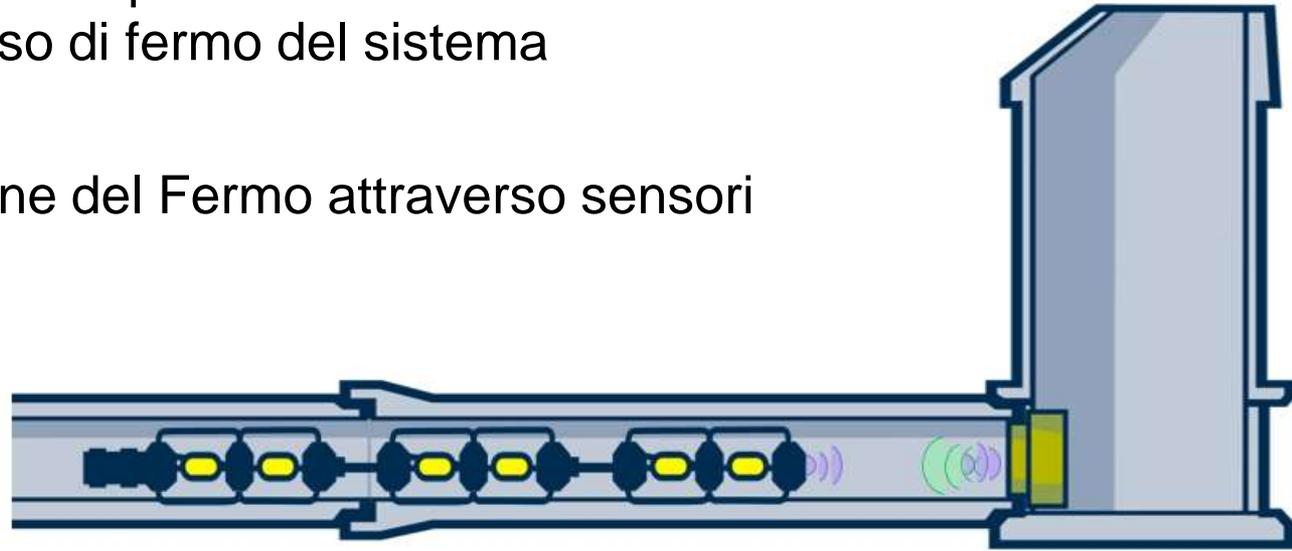
- ❖ In caso di perdita di pressione (<50mBar) l'impianto si ferma, vuol dire che l'avanzamento della catena si ferma e le lampade si spengono
- ❖ Riduzione automatica della velocità di avanzamento della catena di lampade, in caso di guasto di una parte delle lampade
- ❖ L'impianto è anche operativo in maniera manuale nel caso di fermo del sistema SPS/Computer
- ❖ Automatizzazione del Fermo attraverso sensori ultrasuono

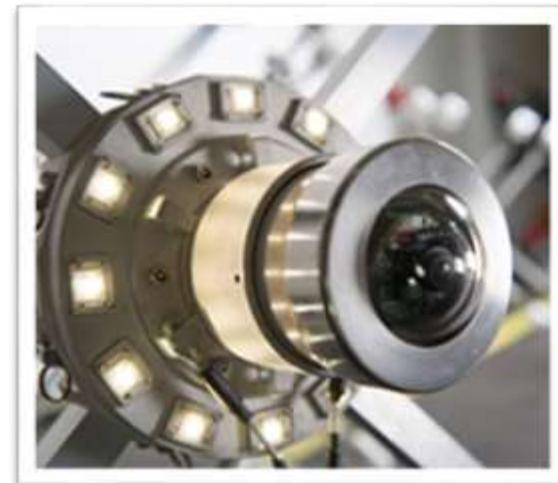
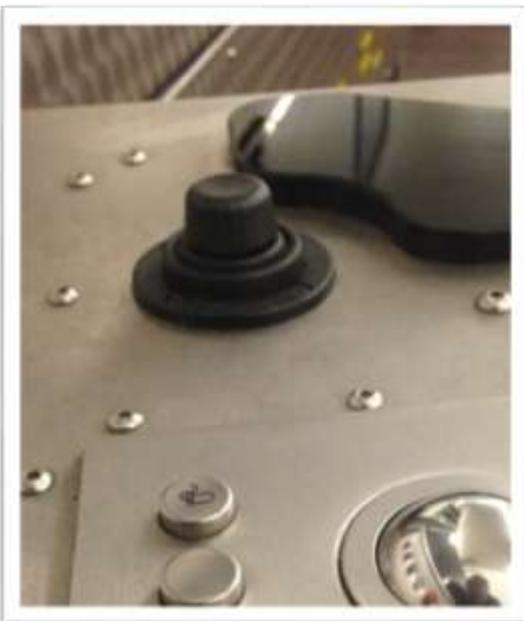
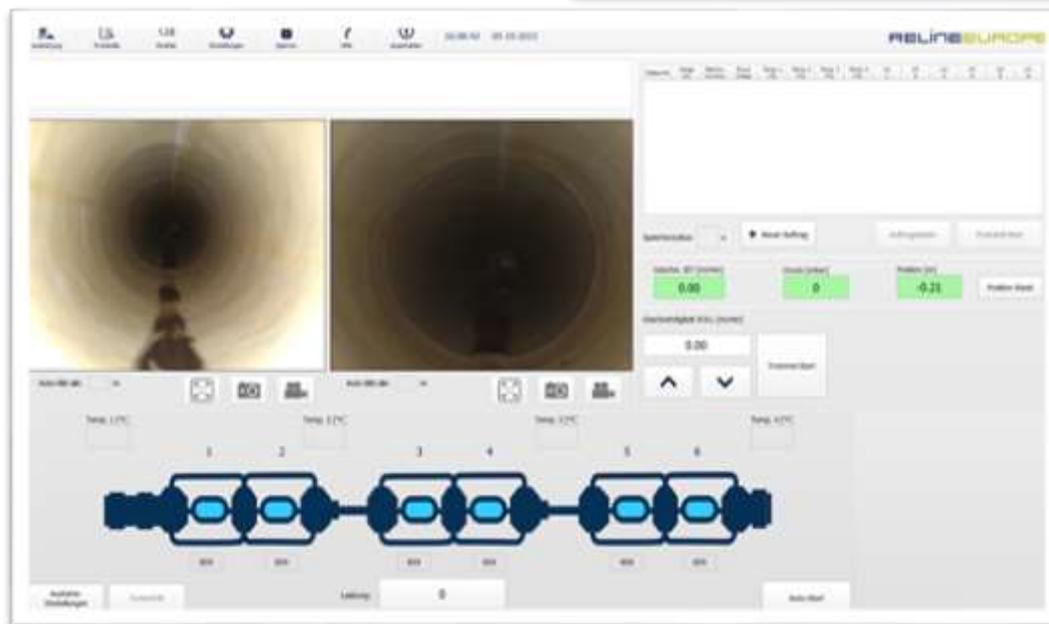
## CAMERA OTTIMIZZATA

- ❖ Camera girevole a 360°
- ❖ Guidata attraverso Joystick
- ❖ Si imposta in maniera automatica dopo il comando dal Joystick
- ❖ Così possono essere verificati in maniera migliore eventuali danni della pellicola interna, grinze ecc. anche in profili grandi
