# LA GEOLOGIA NEL MONDO DEL LAVORO

*La Geologia in verticale: il ruolo del Geologo nella  
caratterizzazione degli ammassi rocciosi in parete mediante  
tecniche alpinistiche*

**Paolo Zaffiro**

# **Intervento di completamento del consolidamento della parete rocciosa del Comune di Villa S. Maria (Chieti), loc. Via Torretta 1° stralcio**

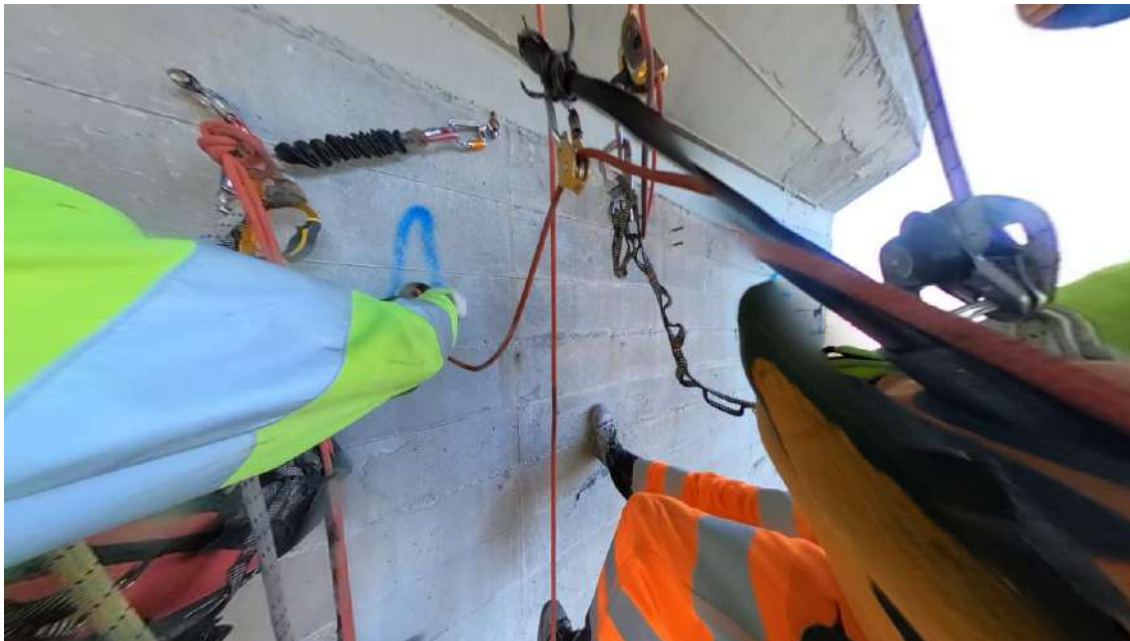
Accesso con **calata diretta su fune**, posizionamento e ancoraggio con tecniche alpinistiche

Le **videoispezioni** vengono generalmente eseguite con accesso mediante **by bridge** o con **calata diretta su fune** da piano strada, utilizzando ancoraggi strutturali già presenti in loco e integrati con ancoraggi removibili (Spit Fix).

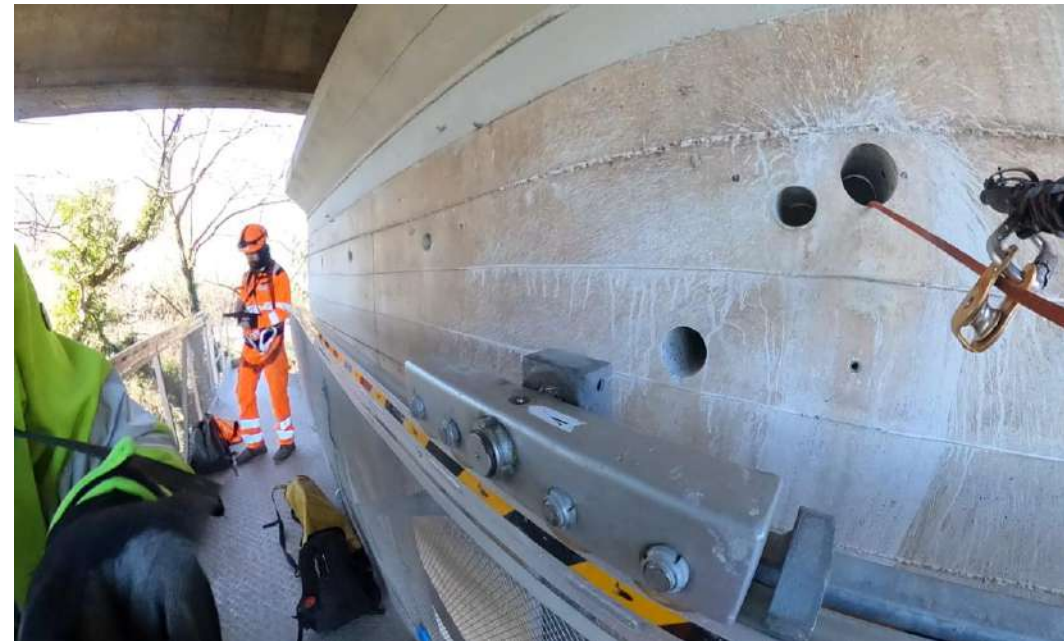
Accesso alla pila dal **by bridge**

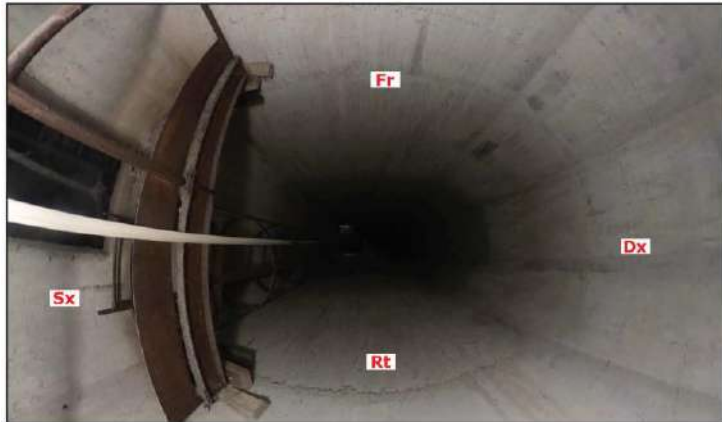
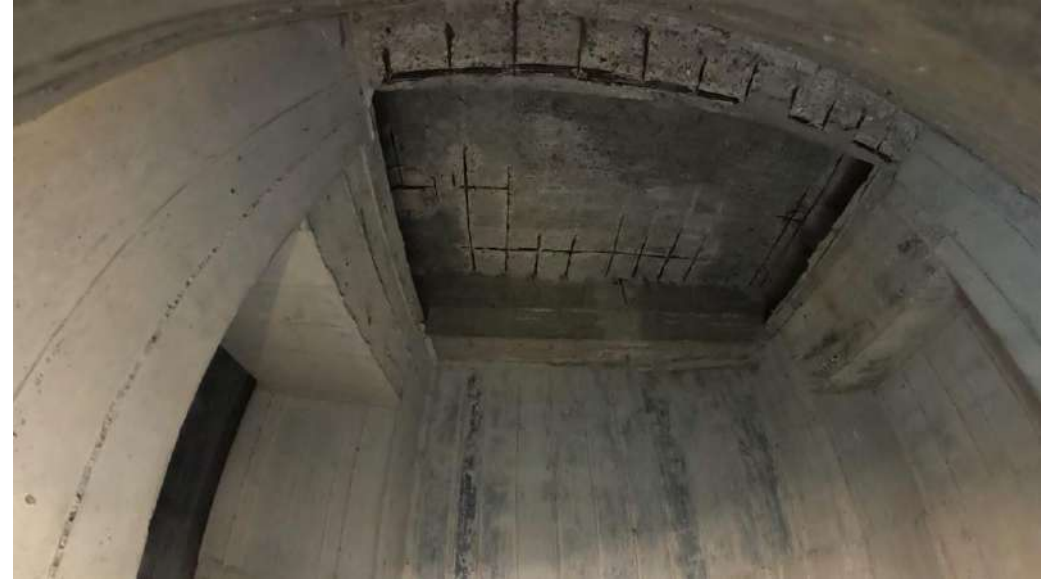
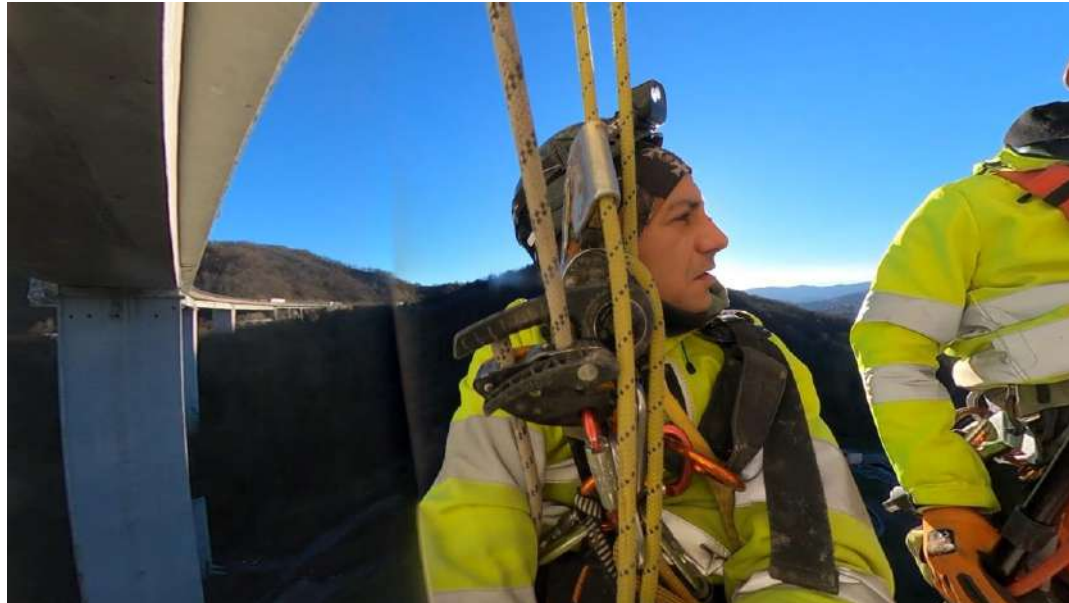
**Videoispezioni delle pile dei viadotti delle autostrade per la valutazione dello stato di ammaloramento del calcestruzzo.**

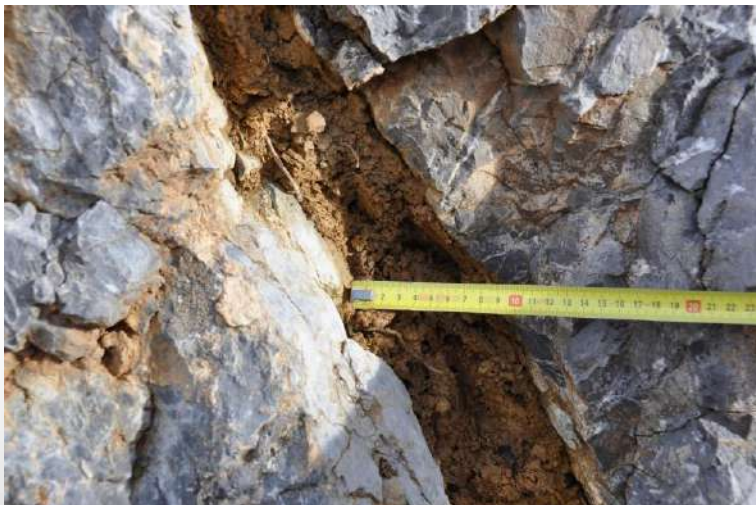
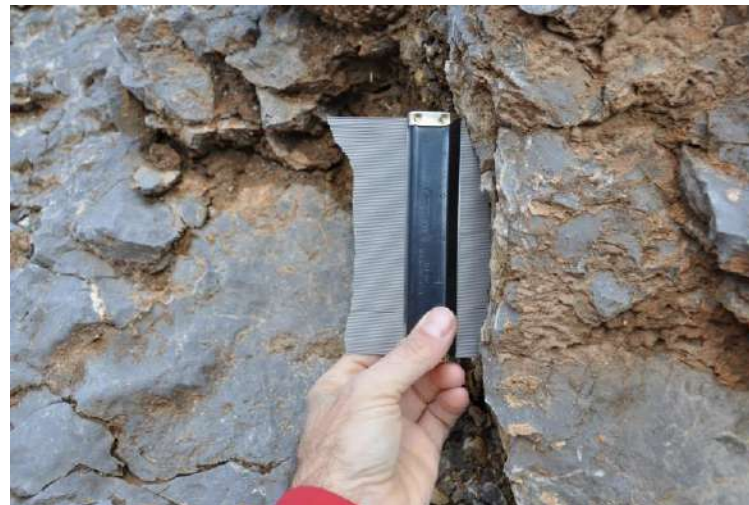
**Rilievi geostrutturali e geomeccanici** degli ammassi rocciosi finalizzati:

- all'individuazione delle **discontinuità critiche** e delle zone «sorgente» dei blocchi rocciosi instabili;
- alla determinazione della forma e del peso del **masso critico ( $J_v$ )** e alla configurazione geometrica del problema;
- alla definizione della **cinematica dei blocchi instabili** (**scivolamento**, **ribaltamento** e **rotolamento**);
- all'**analisi di stabilità** del fronte roccioso;
- alla progettazione degli interventi di mitigazione;
- alla messa in sicurezza mediante disgaggi, ancoraggi, reti e barriere paramassi.

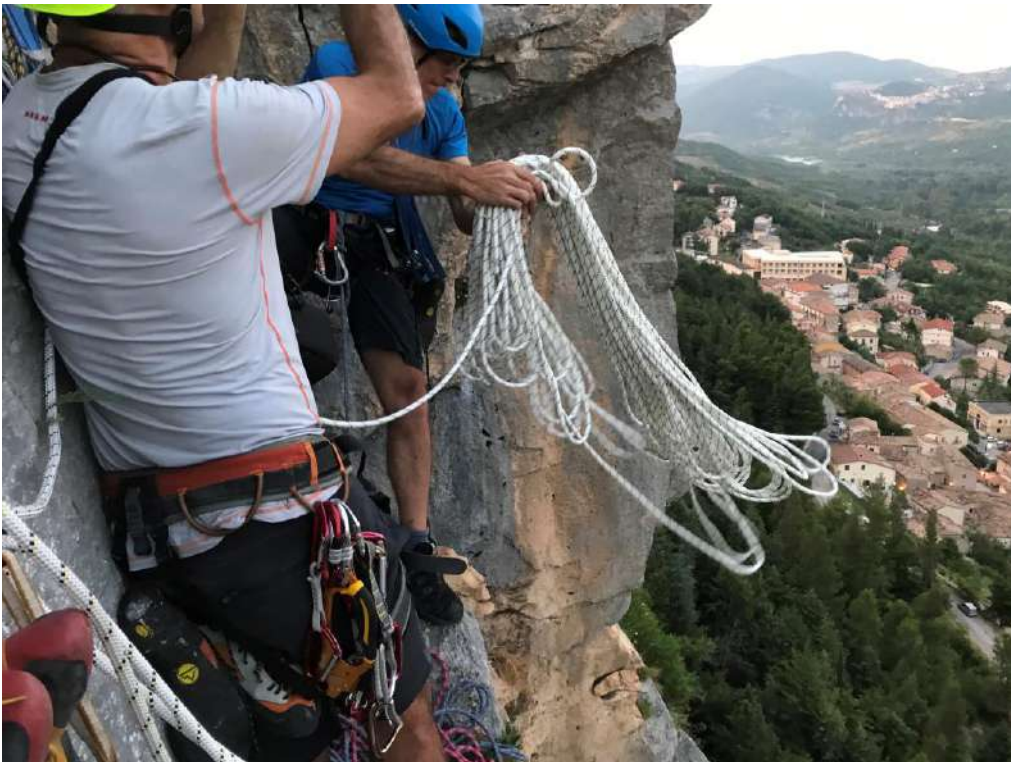
Salita in stile alpino lungo una cengia sul versante opposto della rupe di Villa S. Maria. Raccolta di tutto il materiale presente in cresta e lasciato per le fasi precedenti.

Chiusura del cantiere e discesa in doppia dal versante opposto con tutto il materiale.

Discesa lungo la linea di calata LC2.

Salita alpinistica lungo la via **VA2** sfruttando le soste già presenti **S3** e **S4**.

Discesa in doppia in stile alpino lungo lo stesso itinerario di salita (VA2).

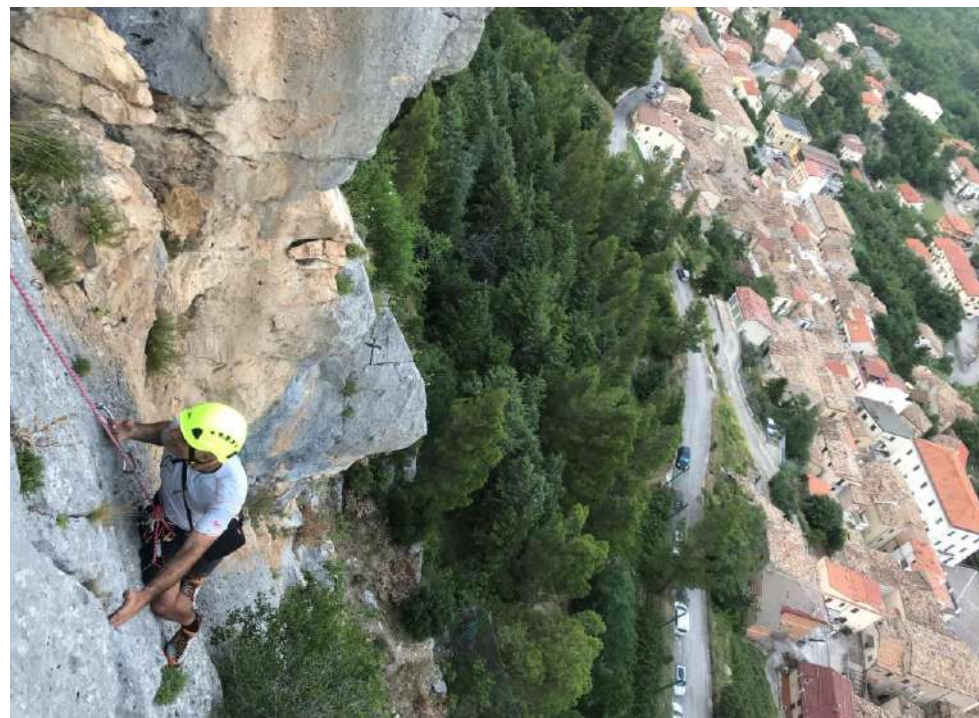
## FASE 6

## FASE 7

## FASE 8

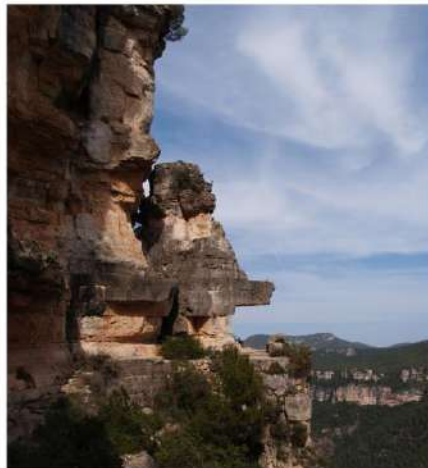
RIBALTAMENTO

**Frane di ribaltamento:** variante delle frane da crollo dove la caduta dei massi avviene in avanti con una traiettoria curva per la presenza di particolari geometrie delle discontinuità rispetto all'inclinazione della parete.

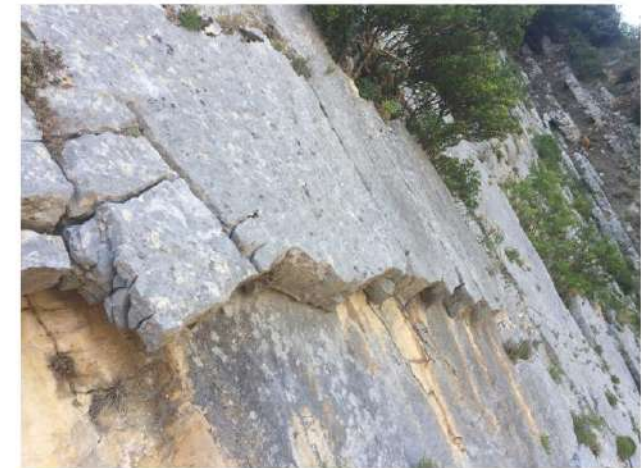
SCIVOLAMENTO

**traslativo:** nel caso di pareti rocciose non verticali sono blocchi di roccia che scivolano lungo superfici di faglia, di stratificazione o di altre discontinuità.

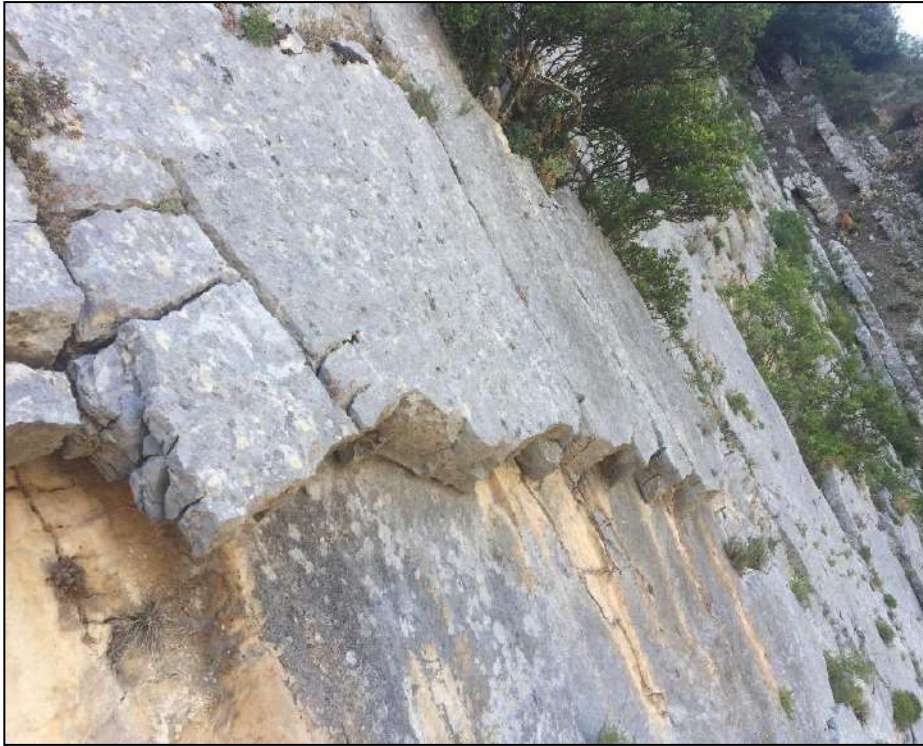
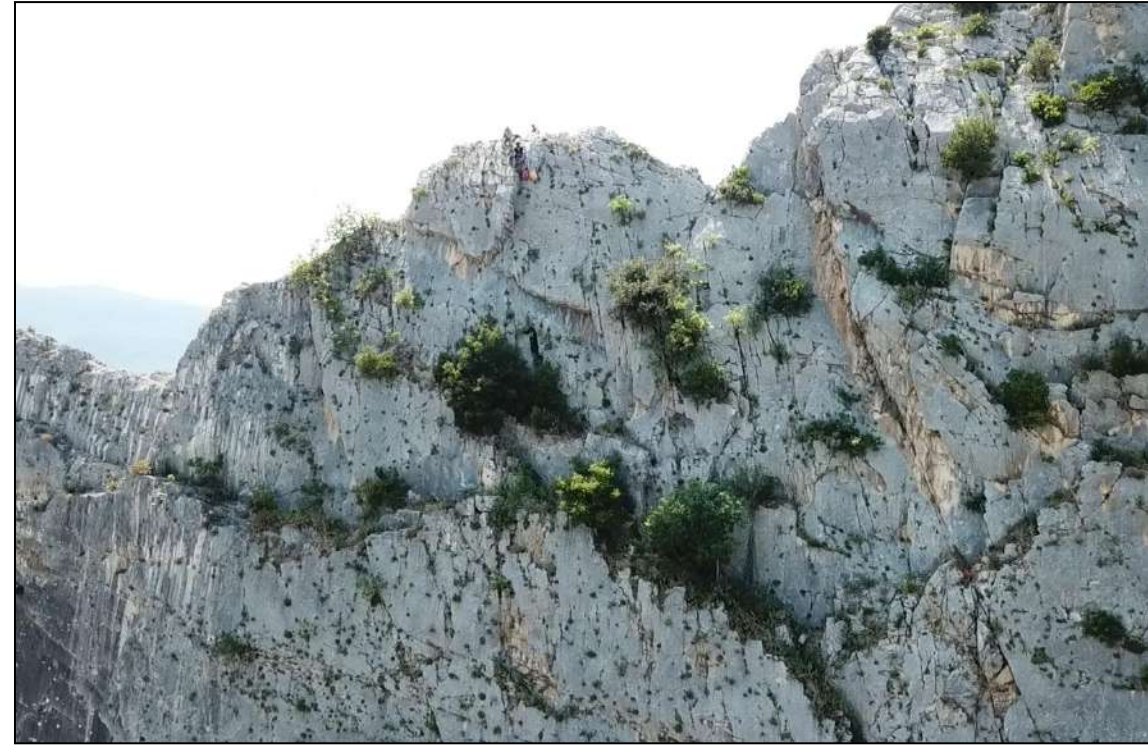
## 2. SCIVOLAMENTI

Elementi di roccia sottesi tra due o più giunti di stratificazione intersecati da famiglie trasversali che interrompono la continuità verso il basso e inficiano l'effetto di auto sustentamento degli strati. **Il fenomeno riguarda conci di superficie compresa tra 1 mq a circa 15 mq e spessore variabile tra 0,5 e 1,5 m.** Meccanismo di rottura per scivolamento piano e/o per cuneo. La coesione tra i giunti è condizionata dalla dissoluzione dei calcari che può completamente isolare le placche. Tale tipologia di dissesto, definibile per “**esfoliazione**” interessa l'intera parete e **costituisce il principale fenomeno di erosione della rupe rocciosa** di Villa S. Maria. Se il meccanismo di innesco del fenomeno è riconducibile allo

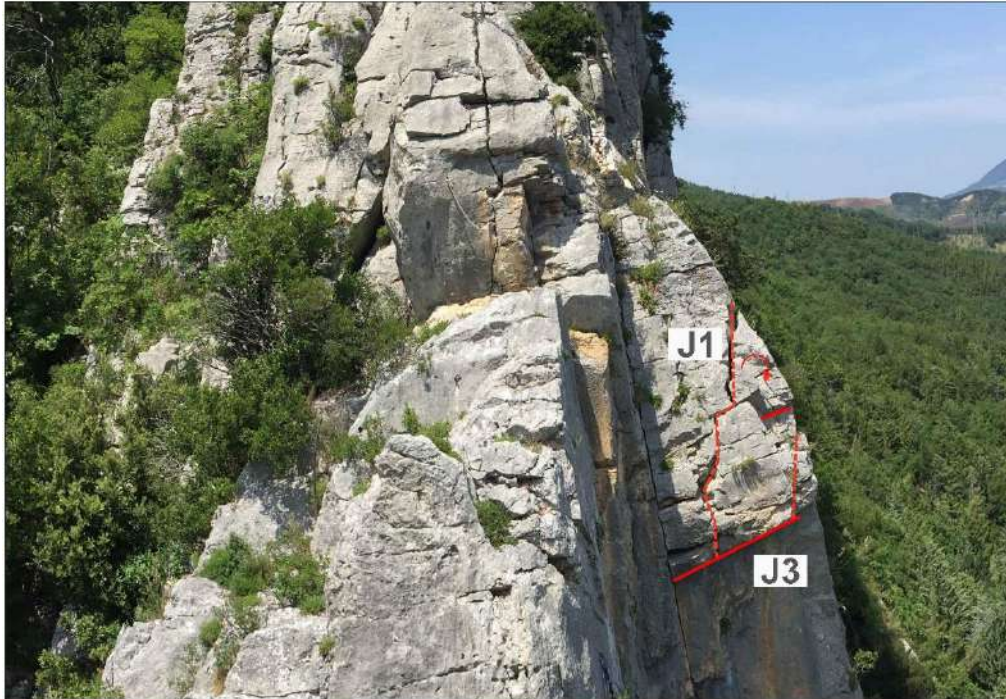
Particolare di un blocco individuato dalle discontinuità **J1** e **J3** soggetto al ribaltamento

Le testate degli strati sulla linea di cresta o sulle cenge intermedie qualora siano totalmente staccate, possono produrre il **toppling** di blocchi da decimetrici a metrici di spessore proporzionale allo strato (0,3 - 1,0 m). La potenzialità del fenomeno aumenta proporzionalmente con la verticalità del fronte. Anche in questi casi il fenomeno evolve in crollo a causa del dislivello e dell'acclività pressoché verticale.

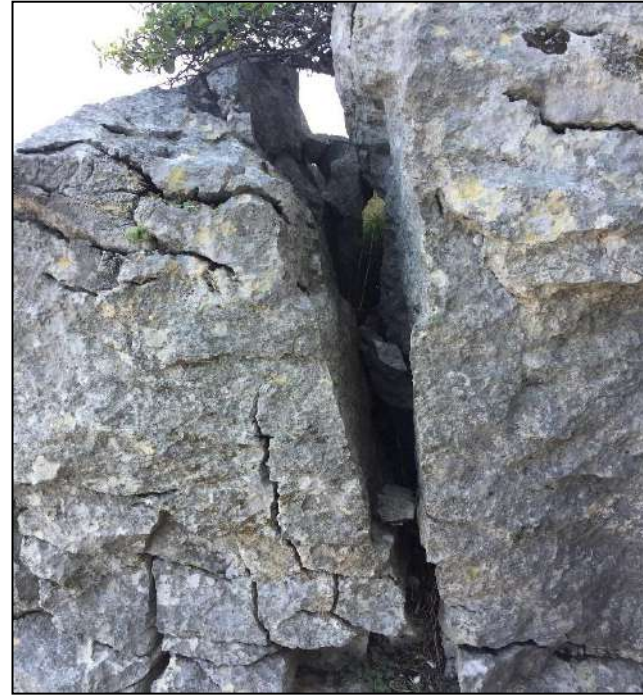
Particolare di un blocco isolato dalla discontinuità giacitura (**G**) che per azione meccanica delle radici, dell'acqua e di altri blocchi che vi finiscono al suo interno, provocano una rotazione predisponendo il blocco al **toppling** non per geometria delle discontinuità ma per azione erosiva.

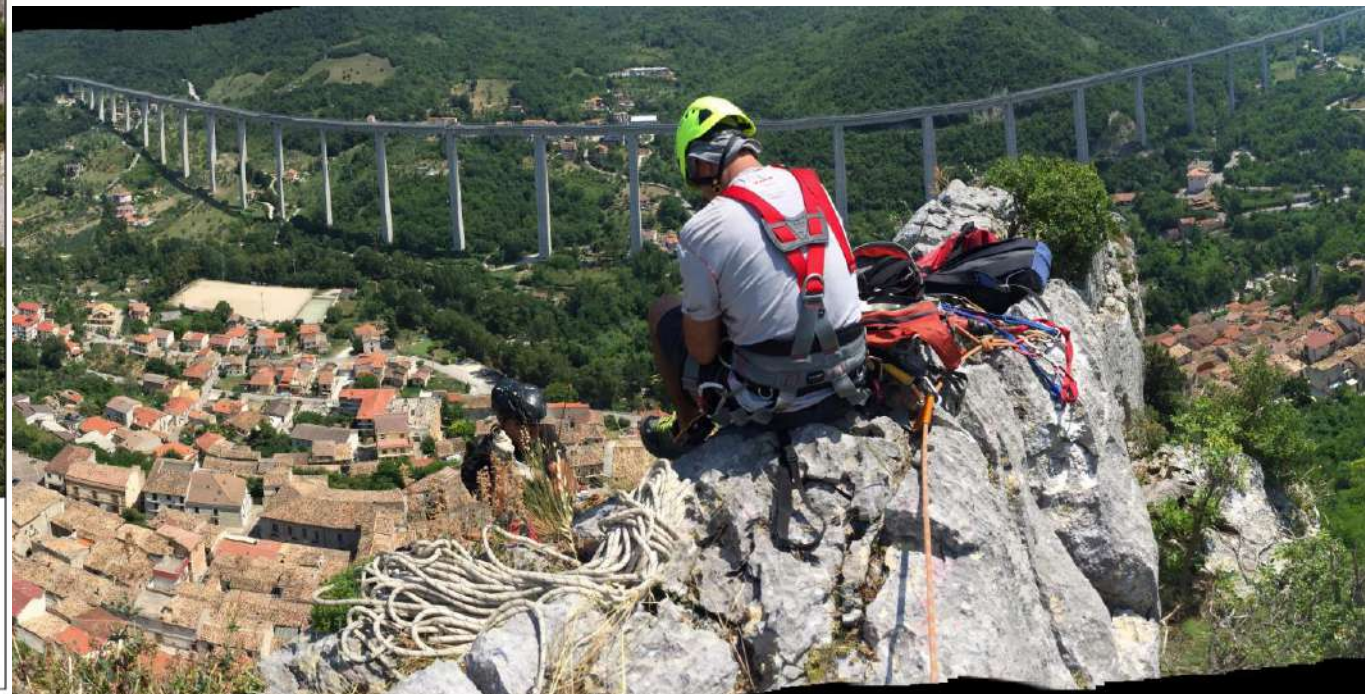
La caratterizzazione dell'ammasso roccioso è stata eseguita realizzando **9 stazioni strutturali** numerate a partire dal n. 7 (**S07- S15**) poiché integrate a quelle già realizzate tra il 2001 e il 2003 (stazioni **S01-S06**) nel lotto adiacente a quello in esame.

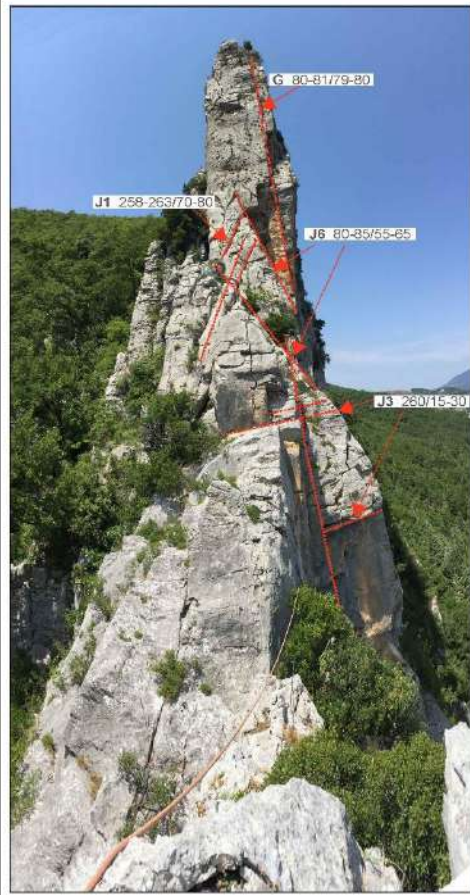
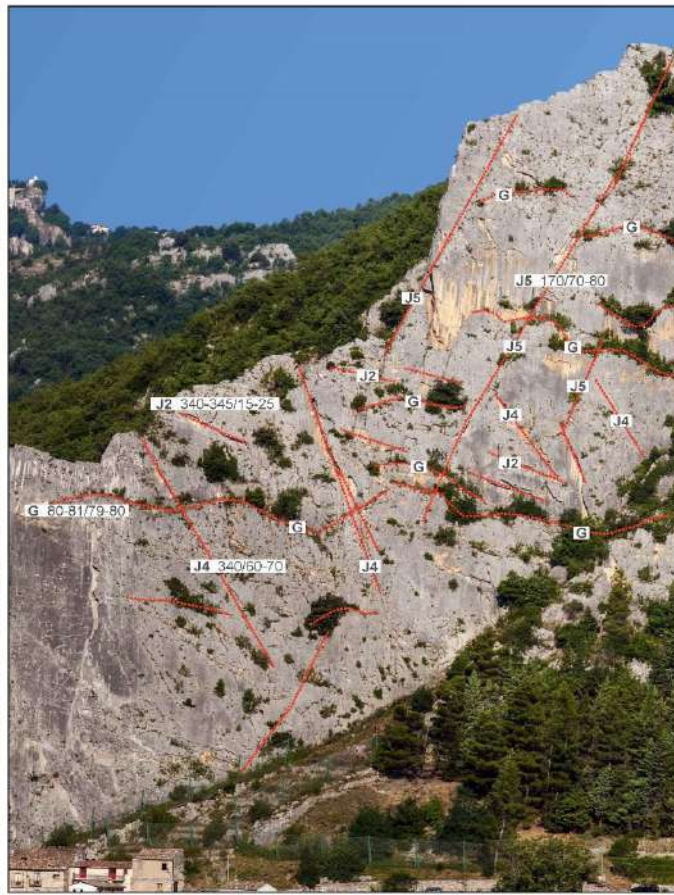
# PRINCIPALI FAMIGLIE DI DISCONTINUITÀ DELL'AMMASSO ROCCIOSO

| FAMIGLIA | DIREZIONE IMMERSIONE | INCLINAZIONE |
| G | 80 | 80 |
| J1 | 260 | 80 |
| J2 | 343 | 20 |
| J3 | 260 | 25 |
| J4 | 340 | 65 |
| J5 | 170 | 75 |
| J6 | 80 | 60 |

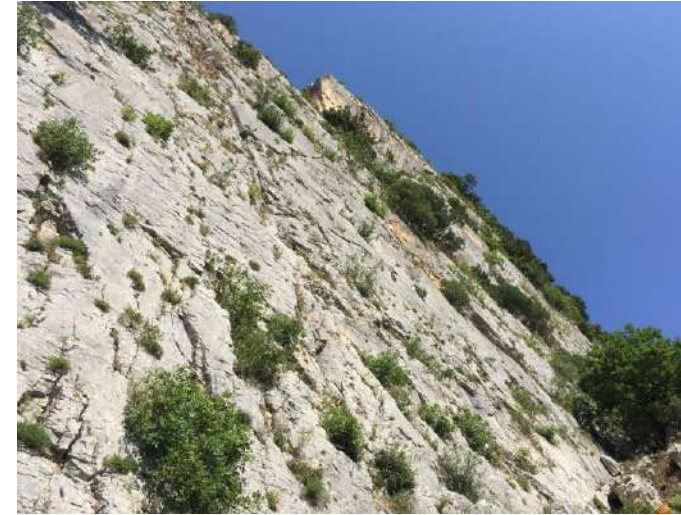
PARAMETRI PER LA DESCRIZIONE QUANTITATIVA DELLE DISCONTINUITÀ (I.S.M.R., 1993)

- A1 Resistenza a compressione uniassiale (JCS);
- A2 Spaziatura;
- A3 Lunghezza o Persistenza;
- A4 Apertura;
- A5 Rugosità JCR;
- A6 Alterazione;
- A7 Riempimento;
- A8 Condizioni idrauliche
- A9 Numero Famiglie delle discontinuità
- A10 Jv e Dimensione dei blocchi

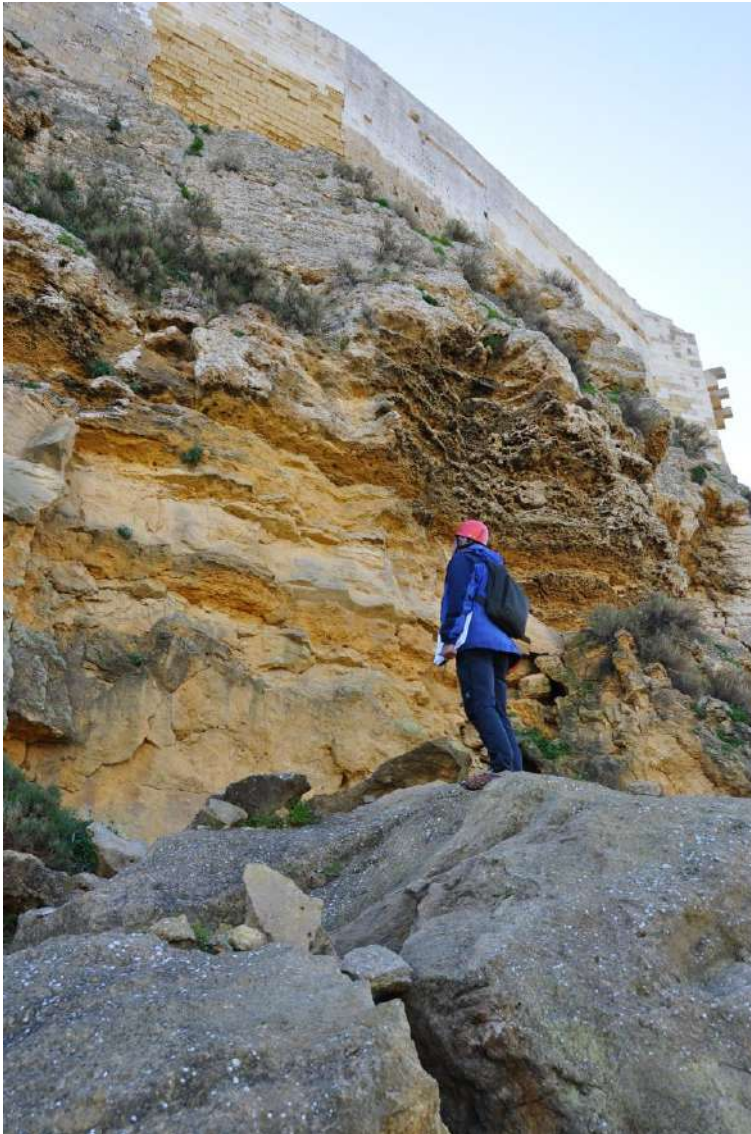
Rilievo laser scanner della fortificazione della CITTADELLA (VICTORIA o RABAT)
