I travertini di Montepiano: analisi delle facies

Rilevamento e analisi di facies dei lapidei del monumento

Work in progress: il progetto Graff-IT

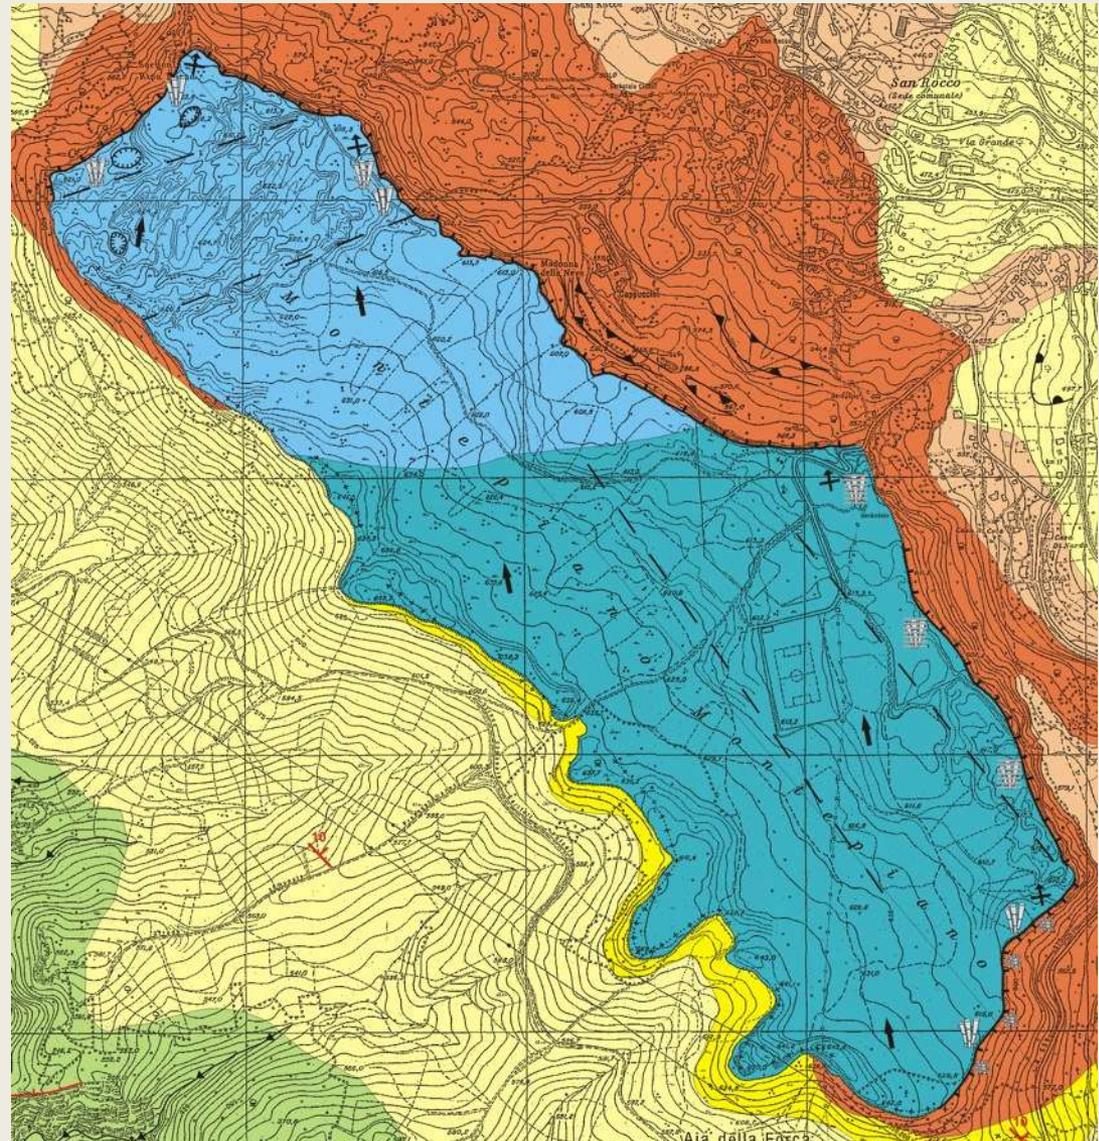
Alternanze di sabbie calcaree e travertini fitoclastici con intercalazioni di travertino fitoermale (Ambiente lacustre e/o palustre con temporanei incrementi nell'apporto di acque calcarifere).

Travertini fitoermali, spesso in facies di cascata, passanti lateralmente a sabbie calcaree e sabbie calcaree fitoclastiche con intercalazioni di travertini fitoclastici. (Ambiente con rapide o piccole cascate separate da zone a sedimentazione palustre).

Vergenza della superficie sommitale di accumulo dei travertini

Giaciture (sub-orizzontali) dei travertini clastici

Tessiture ben conservate

Tessiture parzialmente obliterate

Tessiture totalmente obliterate

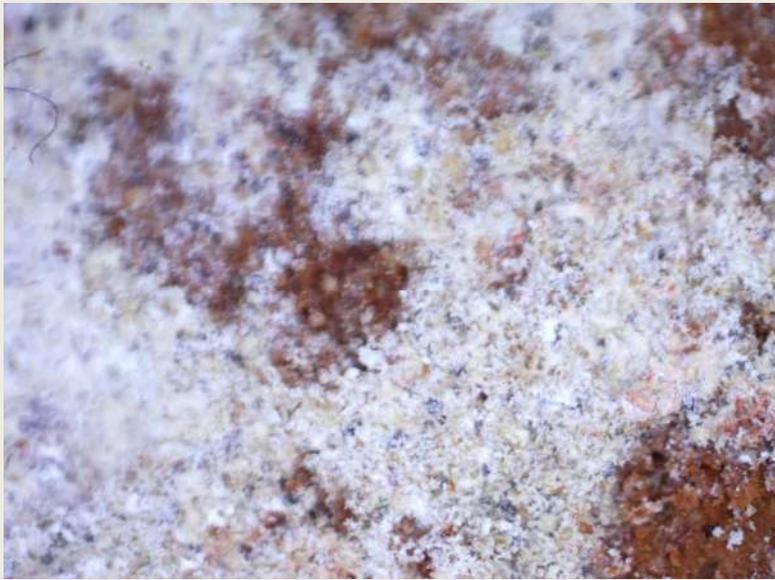
**Particolare della copertura di calce
sul colore rosso degradato**

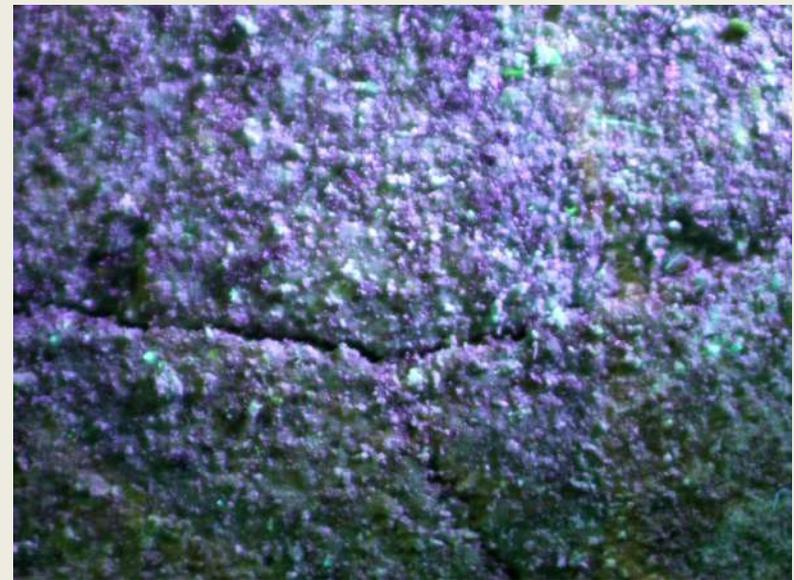
**Particolare del colore rosso degradato
e pigmentato alla luce UV**

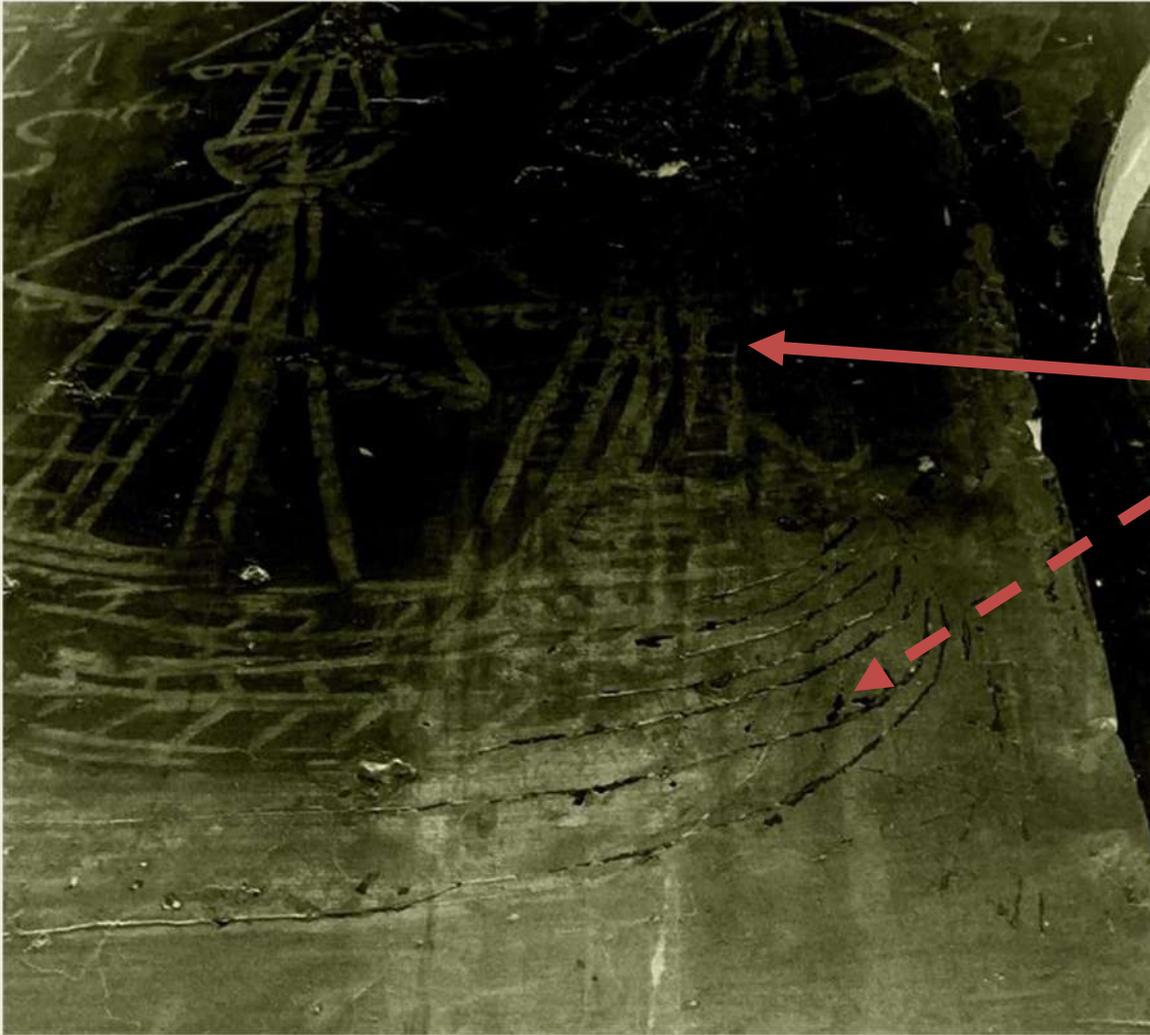
**Esempio di analisi di immagine
RX eseguita in sito per rilevare i
"Graffiti" eseguiti con colore
rosso
e i "Graffiti" incisi successivi e
che li intaccano**

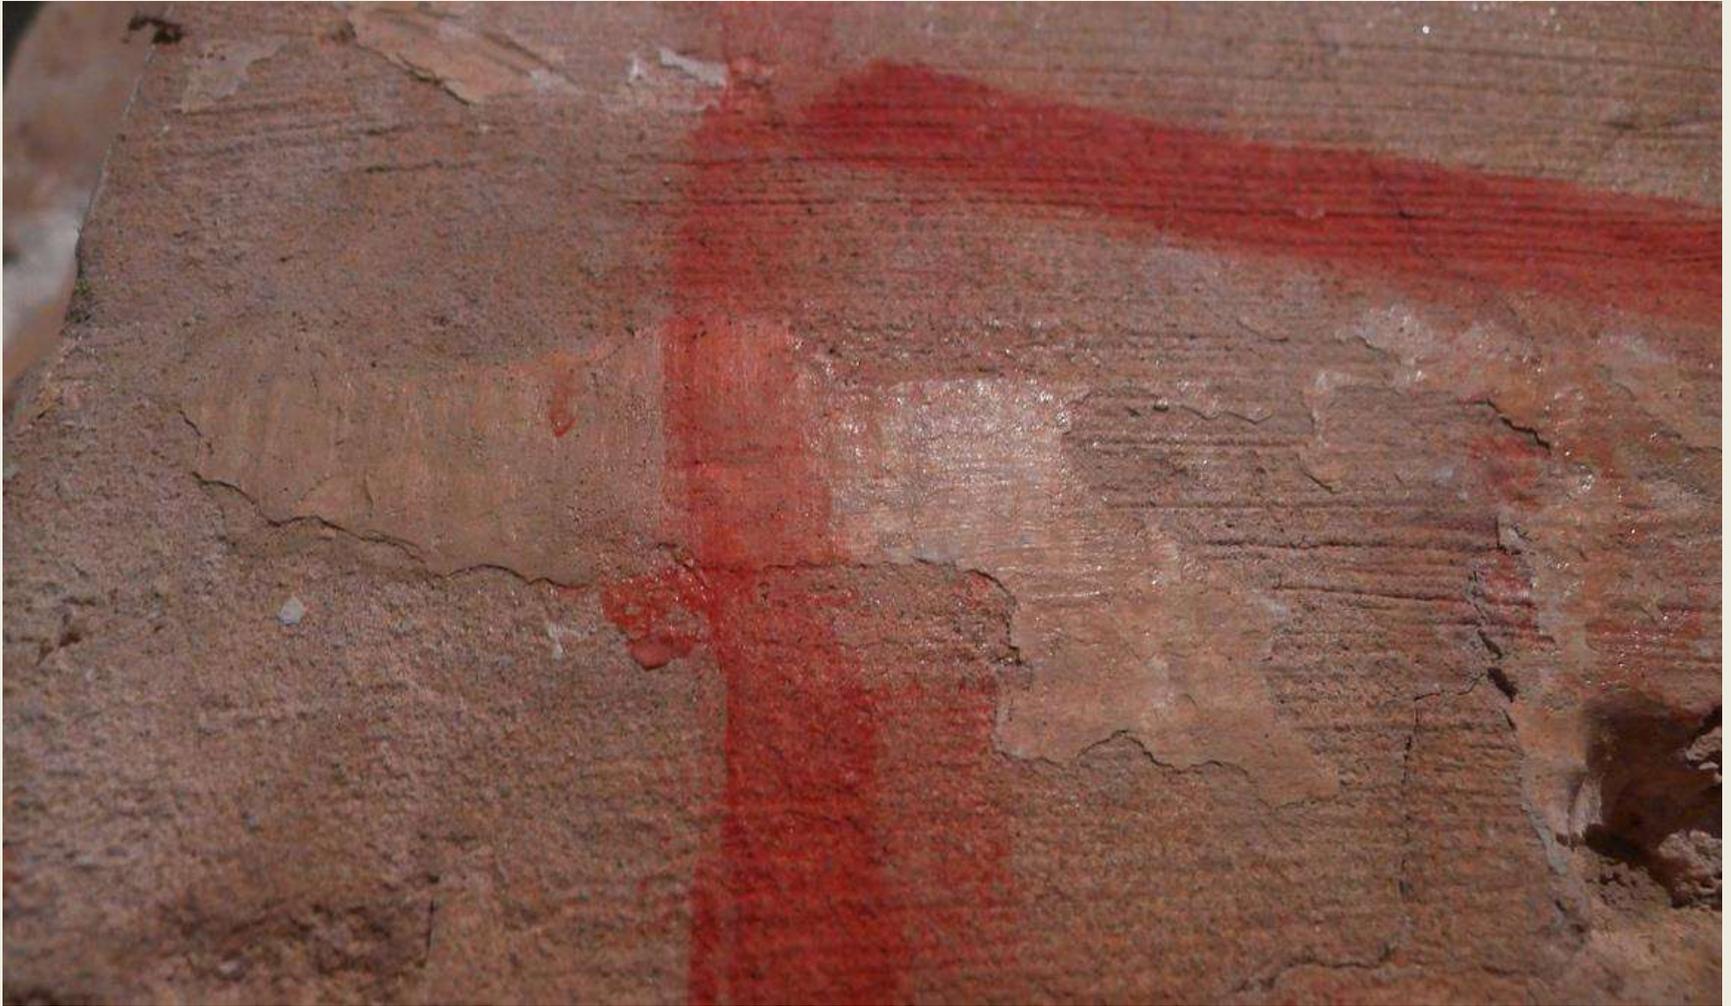
Particolare di un pilastro con intonaco di rifinitura e “Graffiti” di colore rosso, in cui è stata rimossa solo in parte la calce di copertura dei militari italiani: sono evidenti i solchi della rimozione meccanica a mano lasciati sia sull’intonaco e sui “Graffiti”. E’ stata operata una “ripresa” del colore rosso dei “Graffiti” anche come raccordo di integrazione a coprire la malta dei militari.

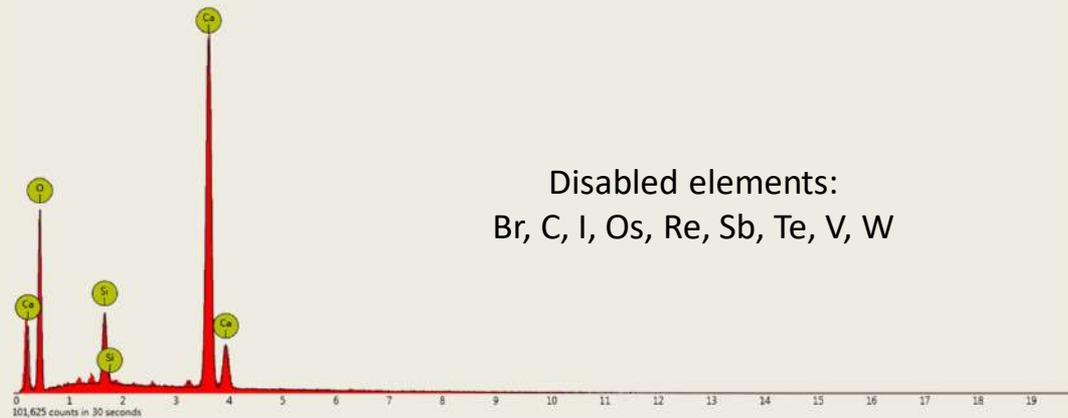
INTONACO SUPPORTO ANALISI SEM EDAS

Microfotografia scansionata al Sem che evidenzia la struttura del legante della malta ed il buon grado di ricarbonatazione della medesima

Element Symbol	Atomic Conc.	Weight Conc.	Oxide Symbol	Stoich. wt Conc.
O	75.19	55.63		
Ca	21.89	40.58	CaO	87.50
Si	2.92	3.79	SiO ₂	12.50

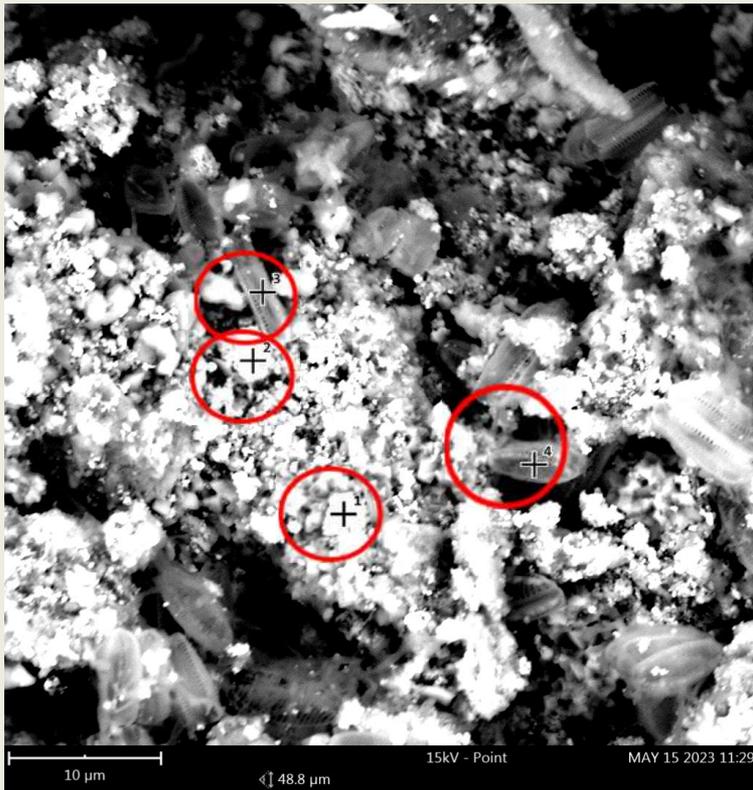
COLORE ROSSO “GRAFFITI” ANALISI SEM EDAS

Microfotografia scansionata al Sem che evidenzia la struttura del colore rosso

Element Symbol	Atomic Conc.	Weight Conc.	Oxide Symbol	Stoich. wt Conc.
O	75.68	50.93		
Fe	16.08	37.76	FeO	70.87
Ca	3.08	5.20	CaO	10.61
Al	2.61	2.96	Al ₂ O ₃	8.17
Si	1.77	2.09	SiO ₂	6.52
S	0.78	1.05	SO ₃	3.84

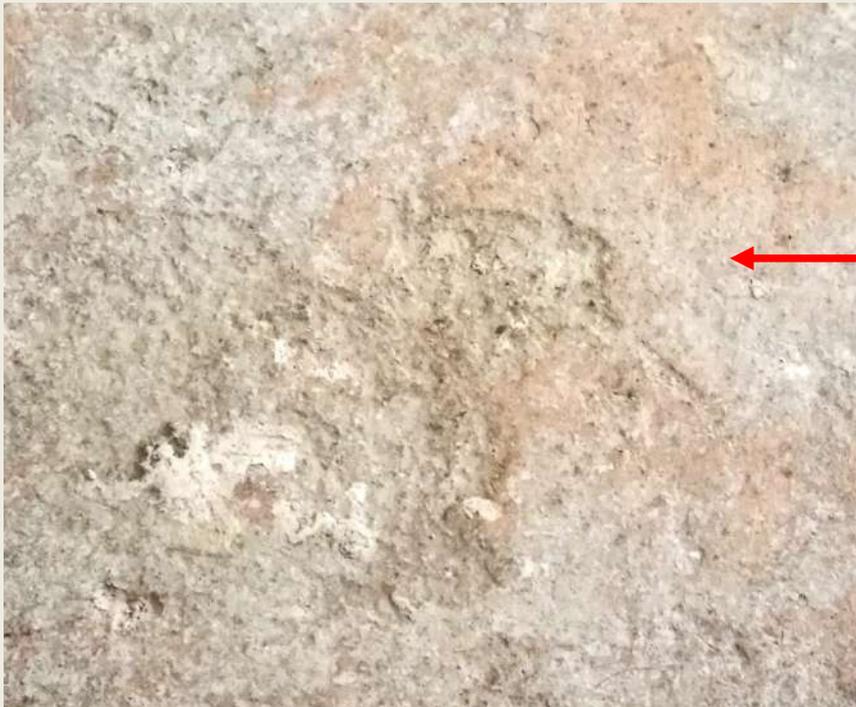
San Niccolò a Foligno, ex convento dei Padri Agostiniani Eremitani, vi è un'iscrizione eseguita da Amadeus Mozart. Leopold Mozart e il figlio Amadeus (quattordicenne) pernottarono tra il 14 e il 15 luglio 1770, durante un viaggio verso Loreto. Lo stato di conservazione è pessimo. Sono delineati due profili sinistri di figure maschili, un uomo ed un bambino, con due lettere W e M e delle note musicali.
