Studio geostrutturale e geomeccanico dell'ammasso roccioso sottostante la pila nord (pila 1) del Ponte Fiume Scrivia (località Belvedere) della carreggiata sud dell'autostrada A7 Milano-Genova (Cod. Opera 07.01.0103.0.1) (Regione Piemonte, Provincia di Alessandria, Comune di Arquata Scrivia).

Design and build tender for the consolidation of the unstable, fragile terrain underlying the enceinte and restoration of the historic ramparts of the Citadel fortifications, Gozo, Malta (CTD04).

COMUNE DI PENNADOMO (CHIETI) CONSOLIDAMENTO DEL CENTRO ABITATO PER LA SALVAGUARDIA DAL RISCHIO IDROGEOLOGICO. Programma Straordinario per fronteggiare il grave dissesto idrogeologico nella Regione Abruzzo – ex art.1 c. 182 L.24.12.2012 n°228.

CARATTERIZZAZIONE GEOMECCANICA E GEOSTRUTTURALE DI UNA PARETE ROCCIOSA

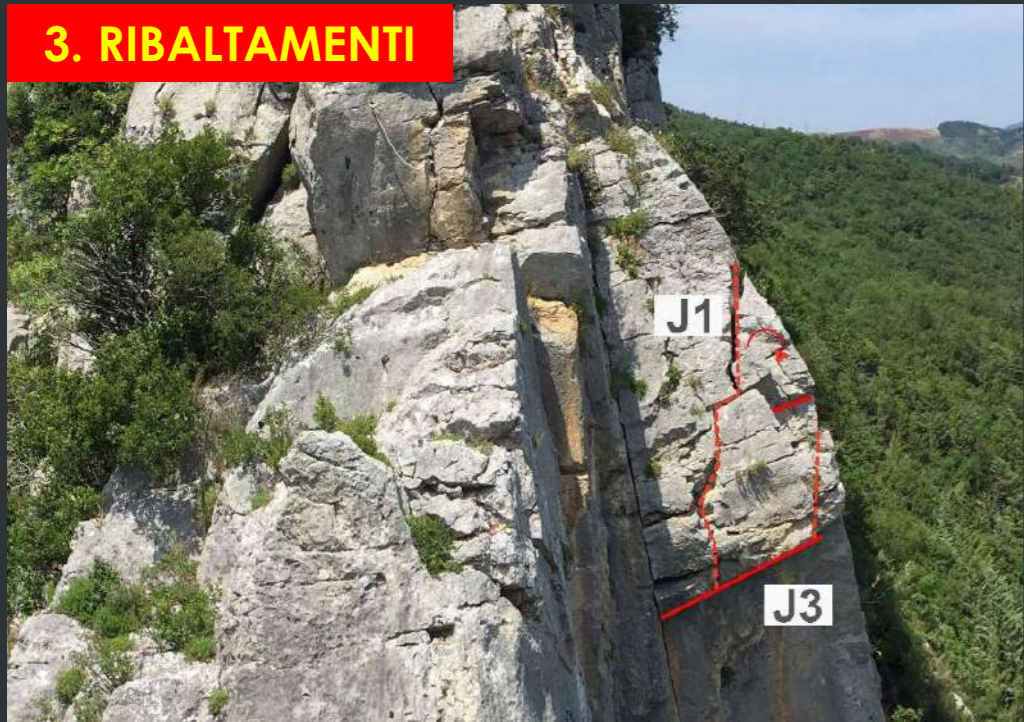
Particolare di un blocco isolato dalla discontinuità giacitura (**G**) che per azione meccanica delle radici, dell'acqua e di altri blocchi che vi finiscono al suo interno, provocano una rotazione predisponendo il blocco al **toppling** non per geometria delle discontinuità ma per azione erosiva.

Le testate degli strati sulla linea di cresta o sulle cenge intermedie qualora siano totalmente staccate, possono produrre il **toppling** di blocchi da decimetrici a metrici di spessore proporzionale allo strato (0,3 - 1,0 m). La potenzialità del fenomeno aumenta proporzionalmente con la verticalità del fronte. Anche in questi casi il fenomeno evolve in crollo a causa del dislivello e dell'acclività pressoché verticale.

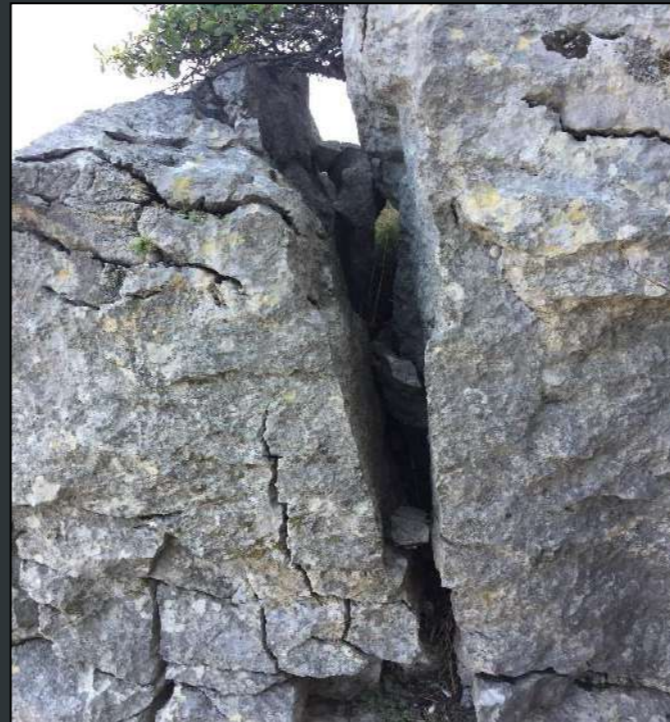
*Particolare di un blocco individuato dalle discontinuità **J1** e **J3** soggetto al ribaltamento*

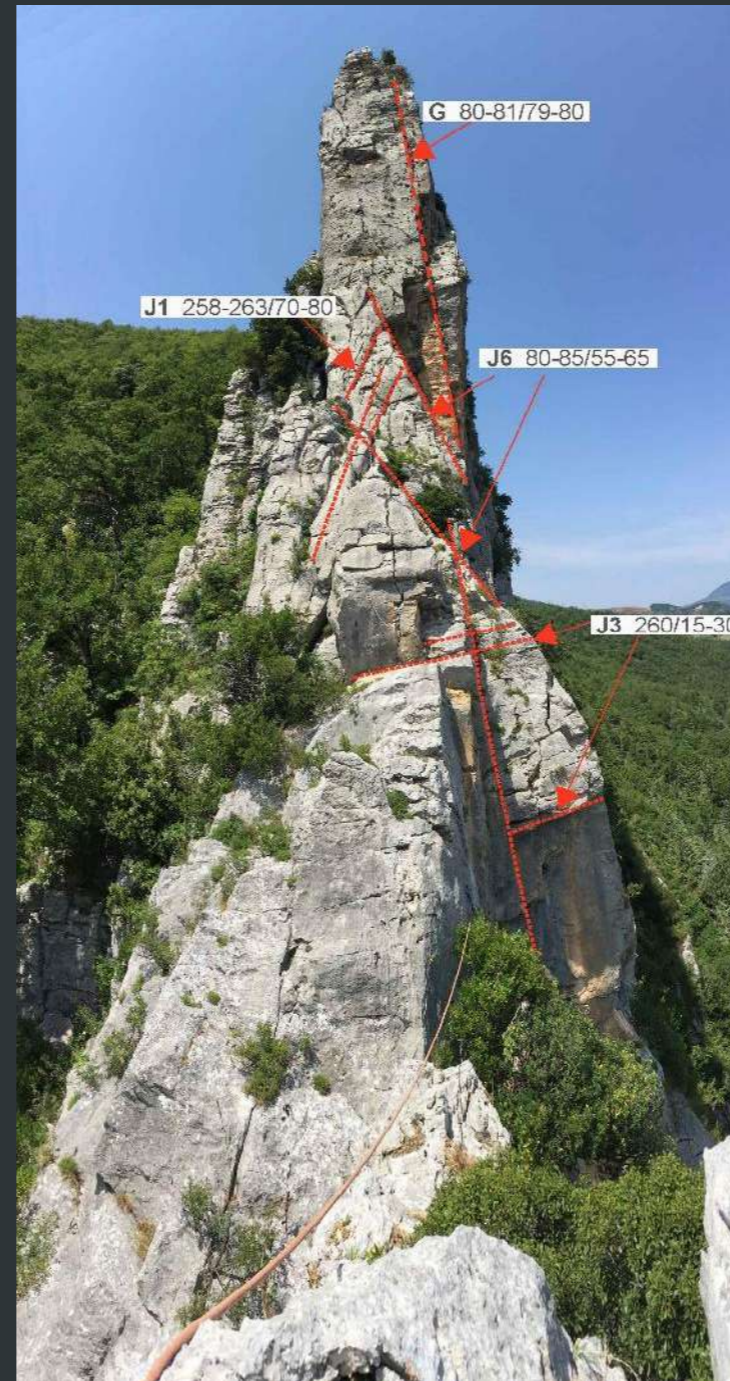
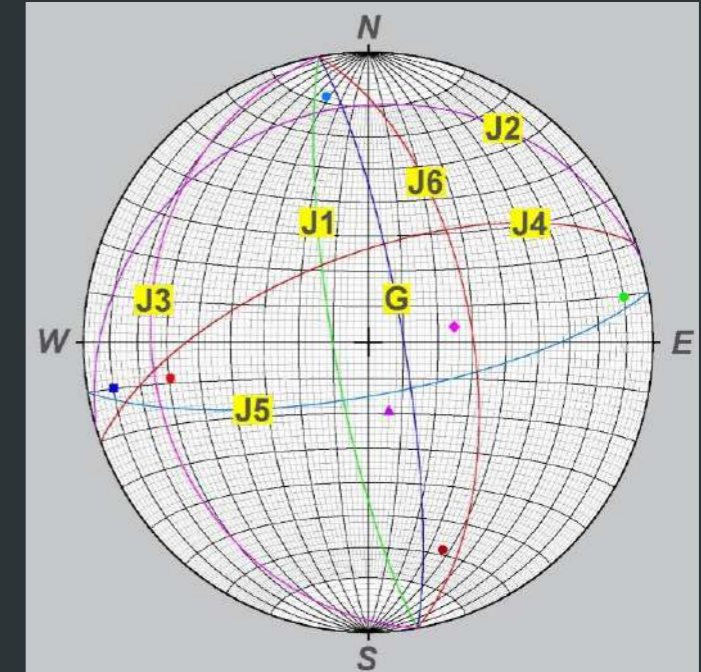
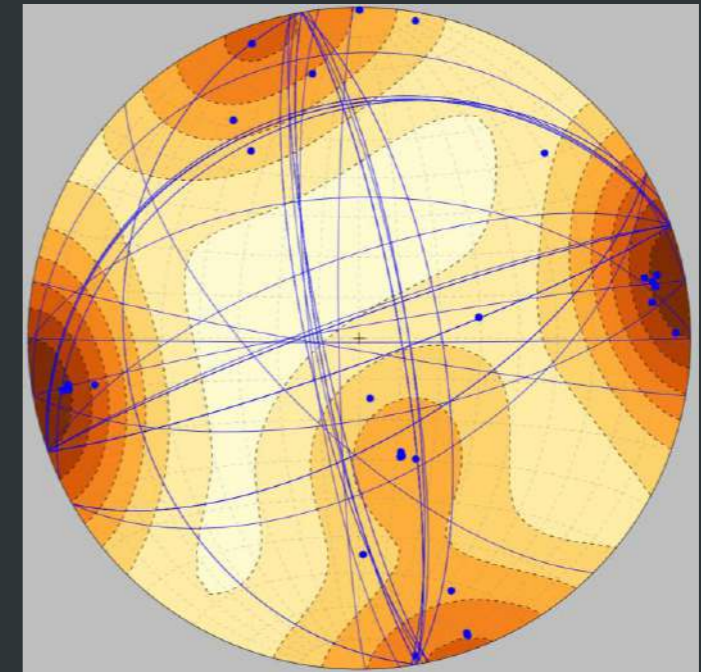
PRINCIPALI FAMIGLIE DI DISCONTINUITÀ DELL'AMMASSO ROCCIOSO

FAMIGLIA	DIREZIONE IMMERSIONE	INCLINAZIONE
G	80	80
J1	260	80
J2	343	20
J3	260	25
J4	340	65
J5	170	75
J6	80	60

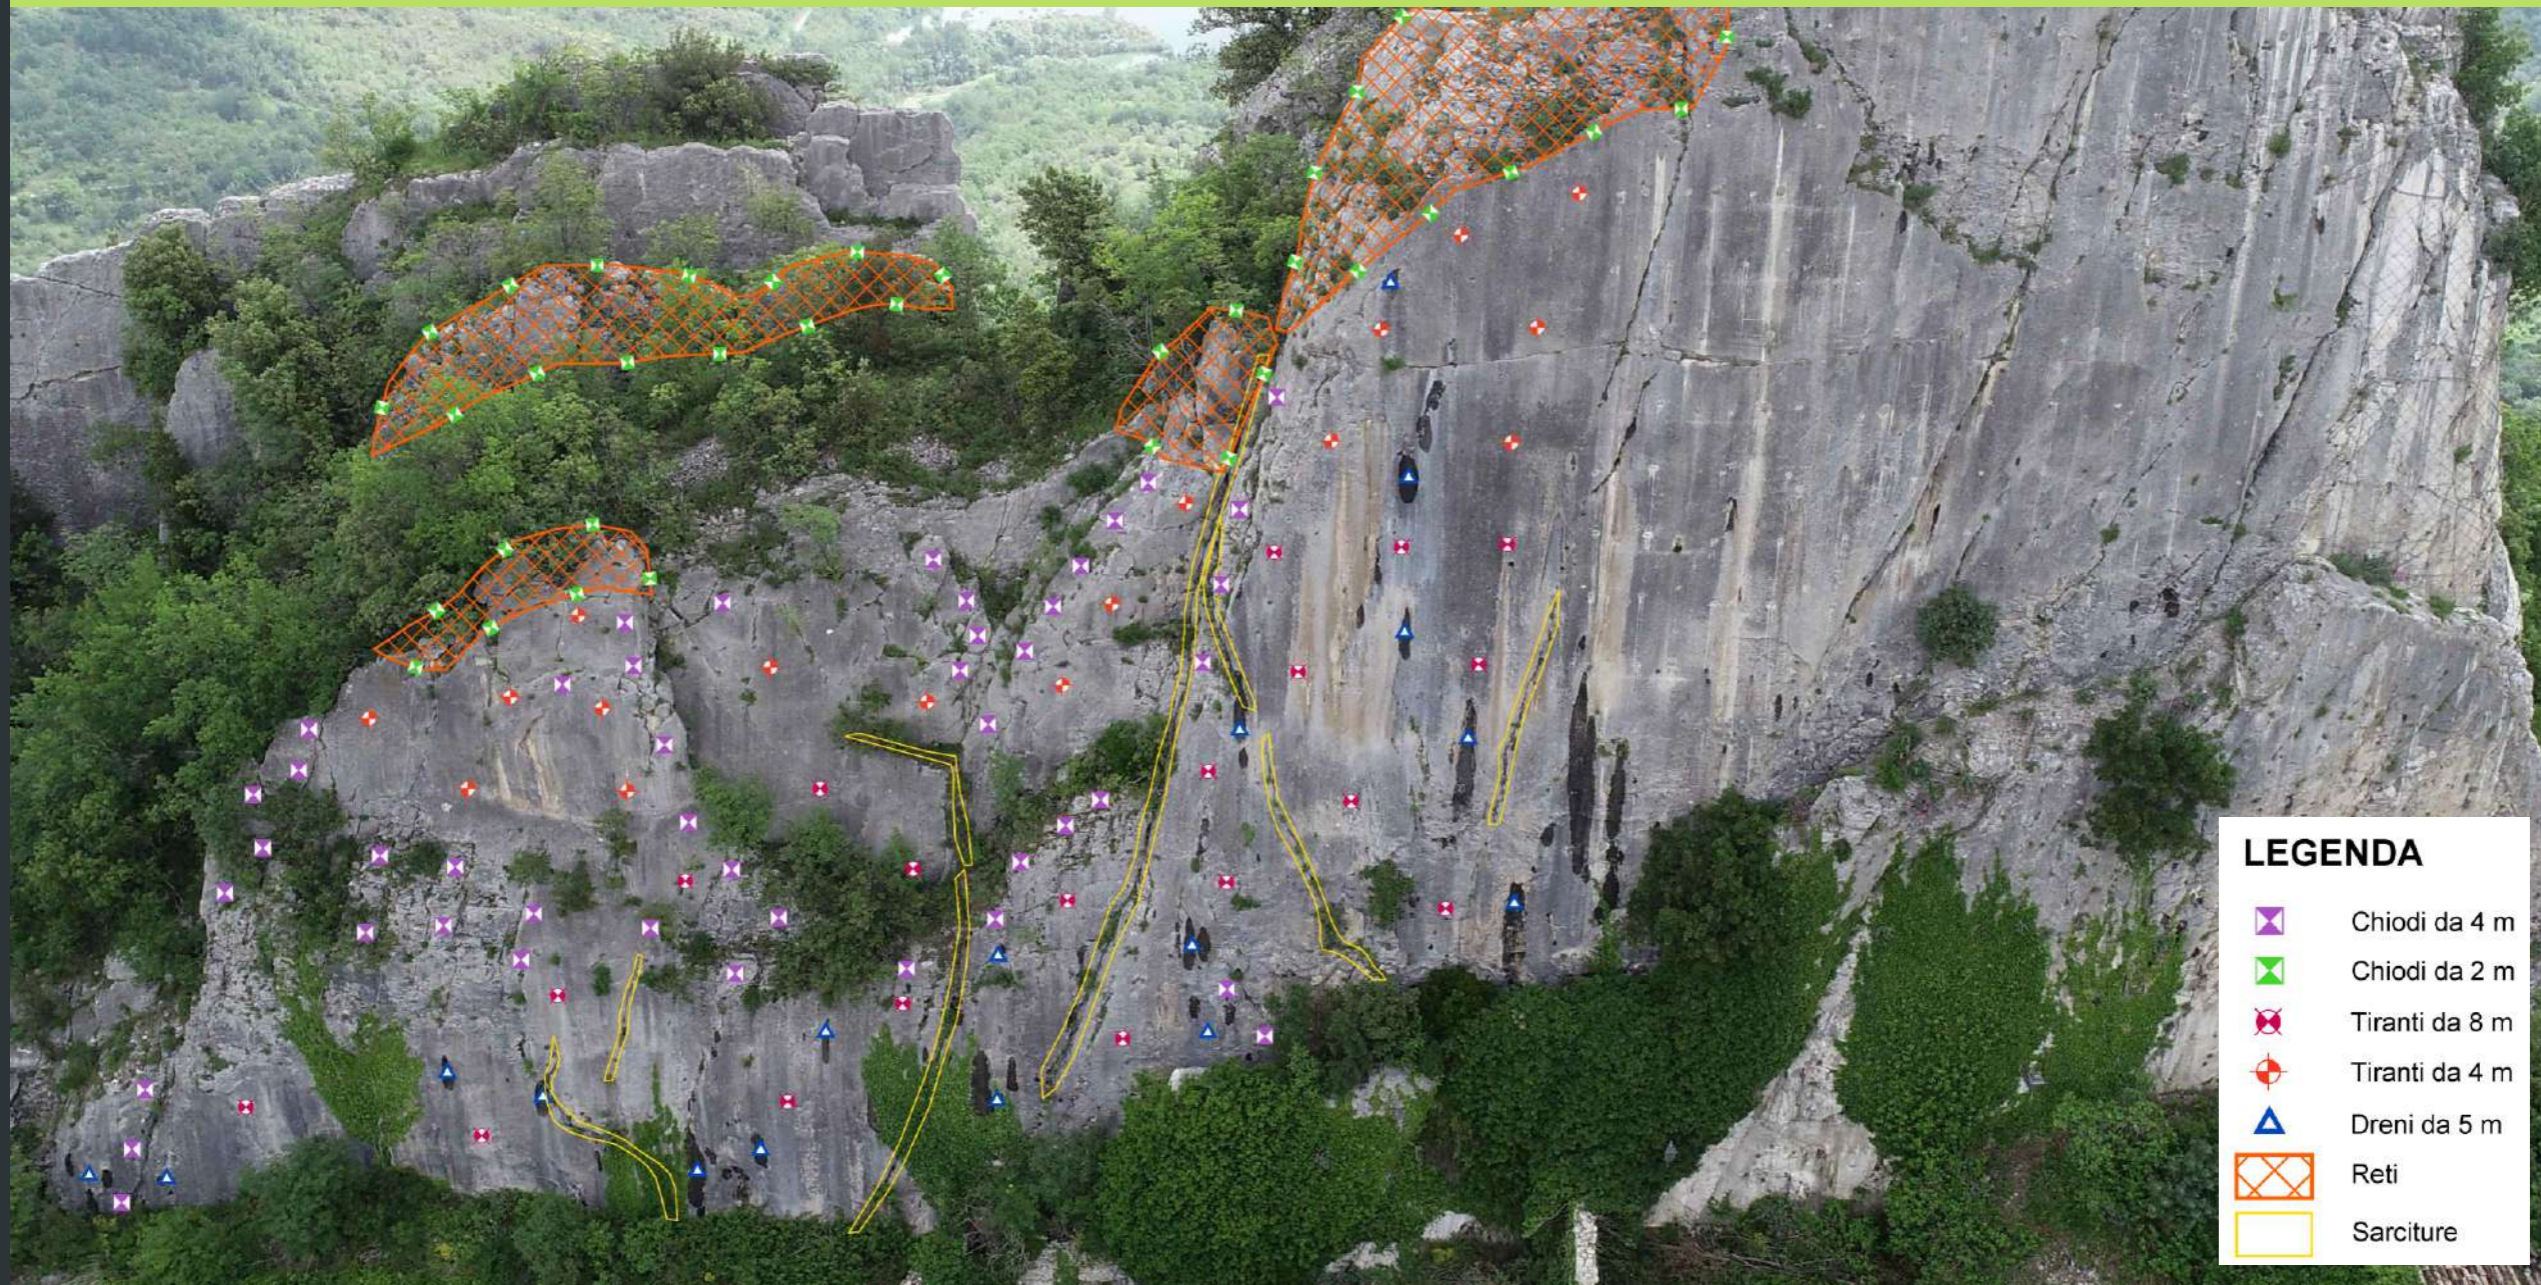
-   Chiodi da 4 m
-   Chiodi da 2 m
-   Tiranti da 8 m
-   Tiranti da 4 m
-   Dreni da 5 m
-   Reti
-   Sarciture

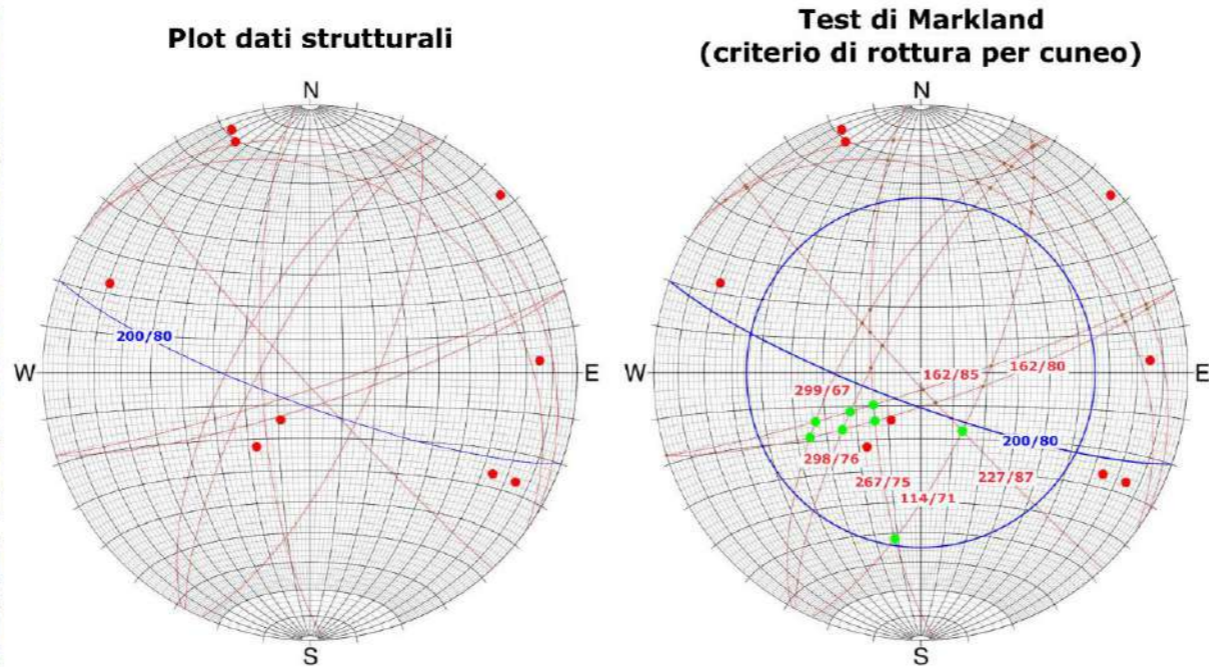
OGGETTO: **STAZIONE GEOSTRUTTURALE GEOMECCANICA 1**

STAZIONE		DATA		LOCALITÀ		STENDIMENTO		Lunghezza		5 m																	
SGG 01		13/09/2023						Altezza		10 m																	
								Direzione immersione		182 - 203																	
								Inclinazione		49 - 84																	
DISCONTINUITÀ	DIR. IMMERSIONE	INCLINAZIONE	SPAZIATURA	PERSISTENZA	TERMINAZIONE	APERTURA	RUGOSITÀ	JCR	JCS										ALTERAZIONE	RIEMPIMENTO	CONDIZIONI IDRAULICHE						
									a	b	c	d	e														
D1	162	80	X	X	X	X	X	X	C	38	40	42	40	44	42	46	40	40	X	X	X	X	X	X	X	X	
D2	267	75	X	X	X	X	X	X											X	X	X	X	X	X	X	X	X
D2	298	76	X	X	X	X	X	X											X	X	X	X	X	X	X	X	X
G	036	28	X	X	X	X	X	X											X	X	X	X	X	X	X	X	X
D1	162	85	X	X	X	X	X	X											X	X	X	X	X	X	X	X	X
D3	114	71	X	X	X	X	X	X											X	X	X	X	X	X	X	X	X
D4	227	87	X	X	X	X	X	X											X	X	X	X	X	X	X	X	X
D2	299	67	X	X	X	X	X	X											X	X	X	X	X	X	X	X	X
G	032	17	X	X	X	X	X	X											X	X	X	X	X	X	X	X	X
